## **MATSGERÐ**

**TJÓNAMAT VEGNA JARÐSKJÁLFTA Á  
SUÐURLANDI 29. MAÍ 2008**

**Efra-Sel, 845 Flúðir  
Nýtt tjón**

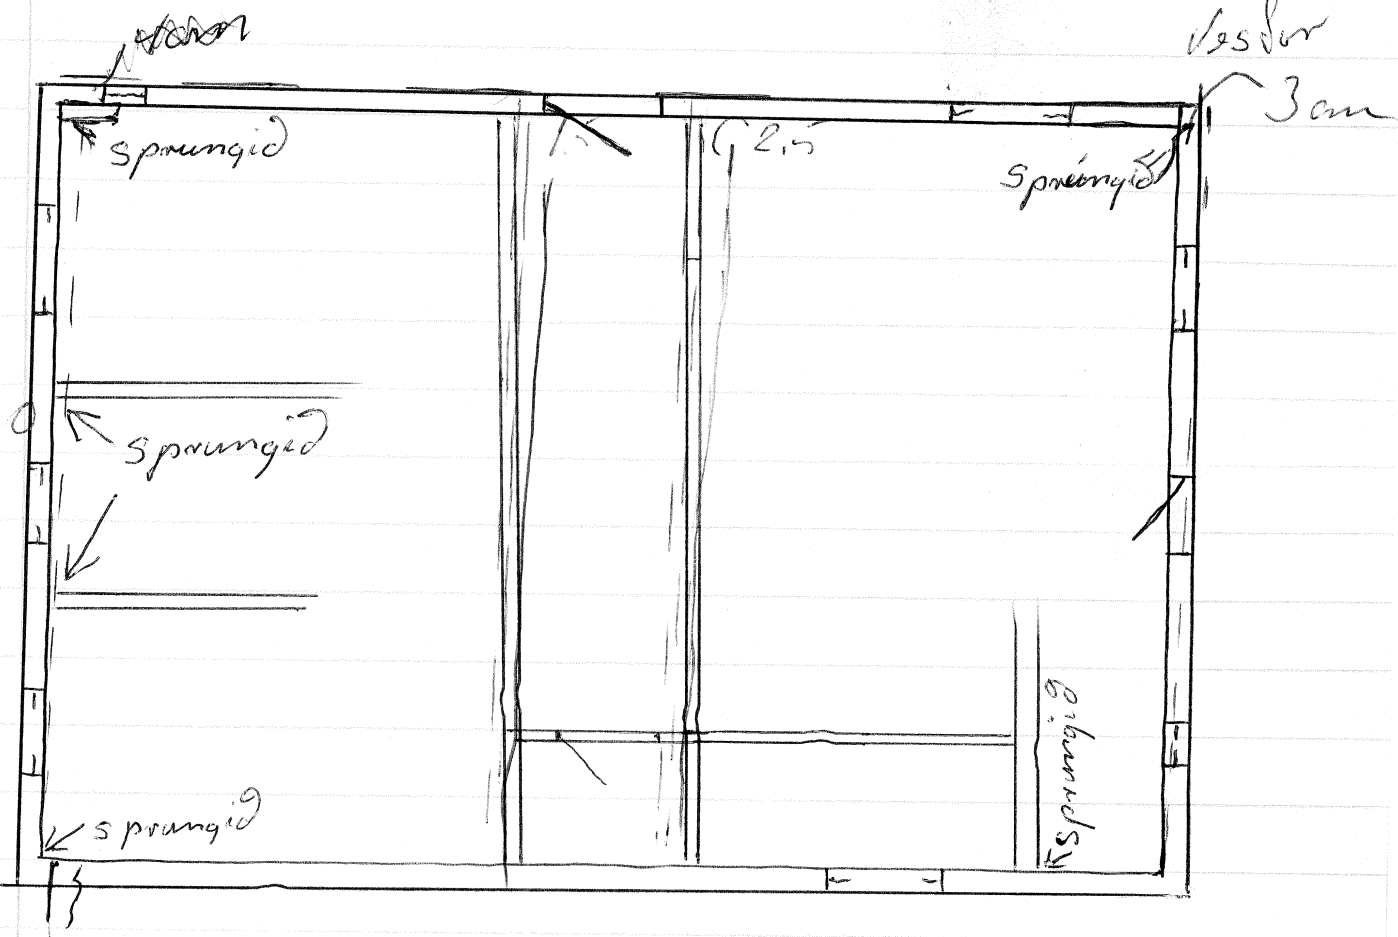
Úti: Sprungur í sökkli, á hornum. Gleiðar sprungur á vegghornum, komu í ljós þegar klæðning tekin frá. Þetta hefur ekki sést í matinu árið 2005.

*4cm*

Efnislýsing	Krónur
<b>SÖKKLAR</b>	
Viðgerður sökull með innlímdum teinum og múrviðgerð	60.000
<b>Samtals sökklar (krónur með virðisaukaskatti)</b>	<b>60.000</b>
Aðgerðir	
Líma inn teina á 2 hornum sökkuls, múrfylling	
<b>BURÐARVIRKI ÚTI</b>	
Viðgerðir útveggir með múrviðgerð	200.000
<b>Samtals burðarvirki úti (krónur með virðisaukaskatti)</b>	<b>200.000</b>
Aðgerðir	
Innlímdir teinar á vegghornum og múrviðgerð.	
<b>KLÆÐNING</b>	
Klæðning útveggja	50.000
<b>Samtals klæðning (krónur með virðisaukaskatti)</b>	<b>50.000</b>
Aðgerðir	
Rífa klæðningu frá vegghornum og festa aftur þegar búið að gera múrviðgerðir	
<b>MÁLUN ÚTI</b>	
Málun úti	36.000
<b>Samtals málun úti (krónur með virðisaukaskatti)</b>	<b>36.000</b>
Aðgerðir	
Málun utanhúss eftir múrviðgerðir.	
<b>Samtals, krónur með virðisaukaskatti</b>	<b>346.000</b>
Endurgreiðsla vsk vegna vinnu á byggingarstað	-17.300
Samtals, krónur án vaxta	328.700
Vextir frá tjónsdegi, 12,3% ársvextir til 1. des og 14% eftir 1. des.	22.295
