Frágangur sökkulskauts

EFRIMARKABRAUT 7.

Nr.	Dags.	Breyting	Samþ.		
Frumstærð blaðs A.2	Minnkað A.3	Mkv.: 1:500	Dags.: Janúar 2012	Verk.nr.: IP-G010112	Teikn.nr.: R-001
VERKFRÆDISTOFA SUBURNESJA Víkurbraut 13, 230 Reykjanesbæ Sími: 4 200 100, Fax: 4 200 111 Veffang: <a href="http://www.vss.is">http://www.vss.is</a> Netfang: <a href="mailto:vs@vss.is">vs@vss.is</a>			Efrimarkabraut 7 í Vaðneslandi Grímsnes og Grafningshreppi Einlínunmynd, Frágangur sökkulskauts Afstöðumynd		
Hannað: IPG			Yfirf.: IPG		
Samþ. <i>[Signature]</i>			Samráðingartíðni: <i>[Signature]</i>

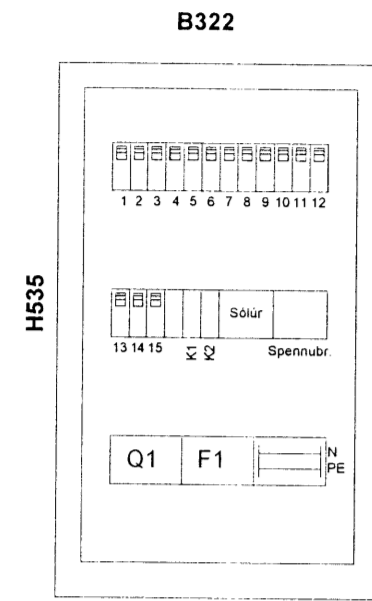
TILLAGA AF ÚTLITI  
Á TÖFLU

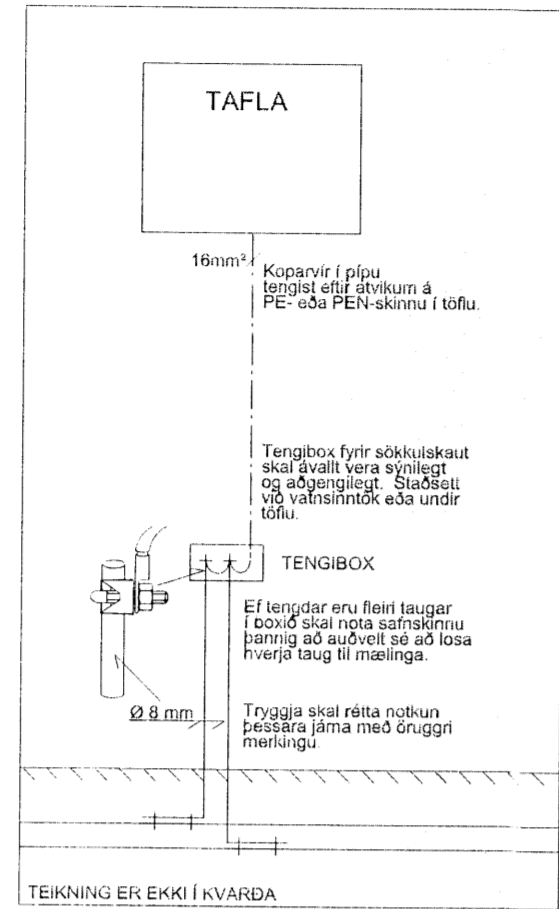
SNID Í TÖFLUVEGG  
DÆMIGERÐUR FRÁGANGUR

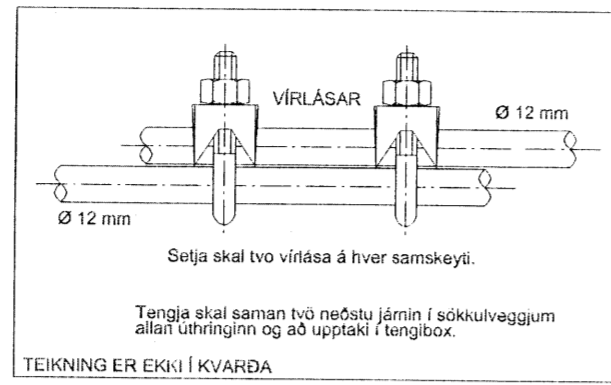
SAMTENGING STEYPUPEIHA  
DÆMIGERÐUR FRÁGANGUR

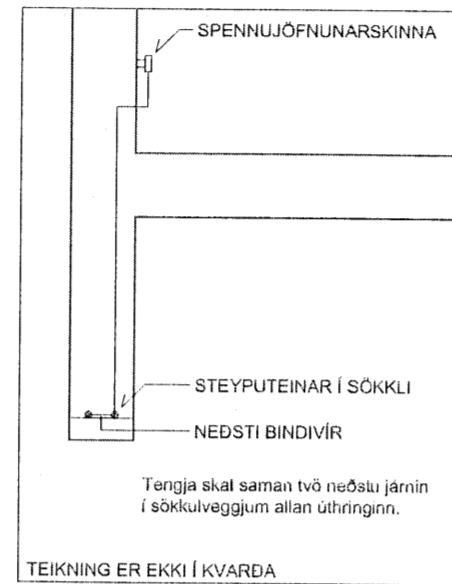
PVERSNIÐ Í SÖKKLI  
DÆMIGERÐUR FRÁGANGUR

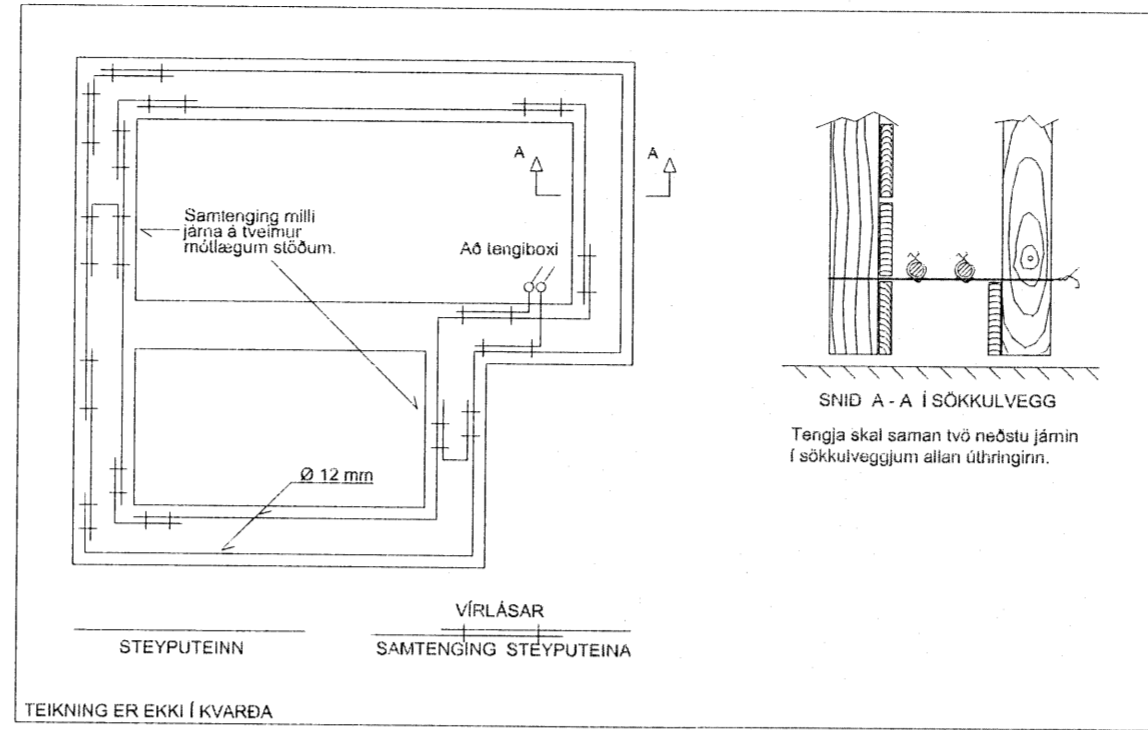
TEIKNING ER EKKI Í KVARÐA

FYRIRMYND GRUNNMYND SÖKKULVEGGJA  
DÆMIGERÐUR FRÁGANGUR

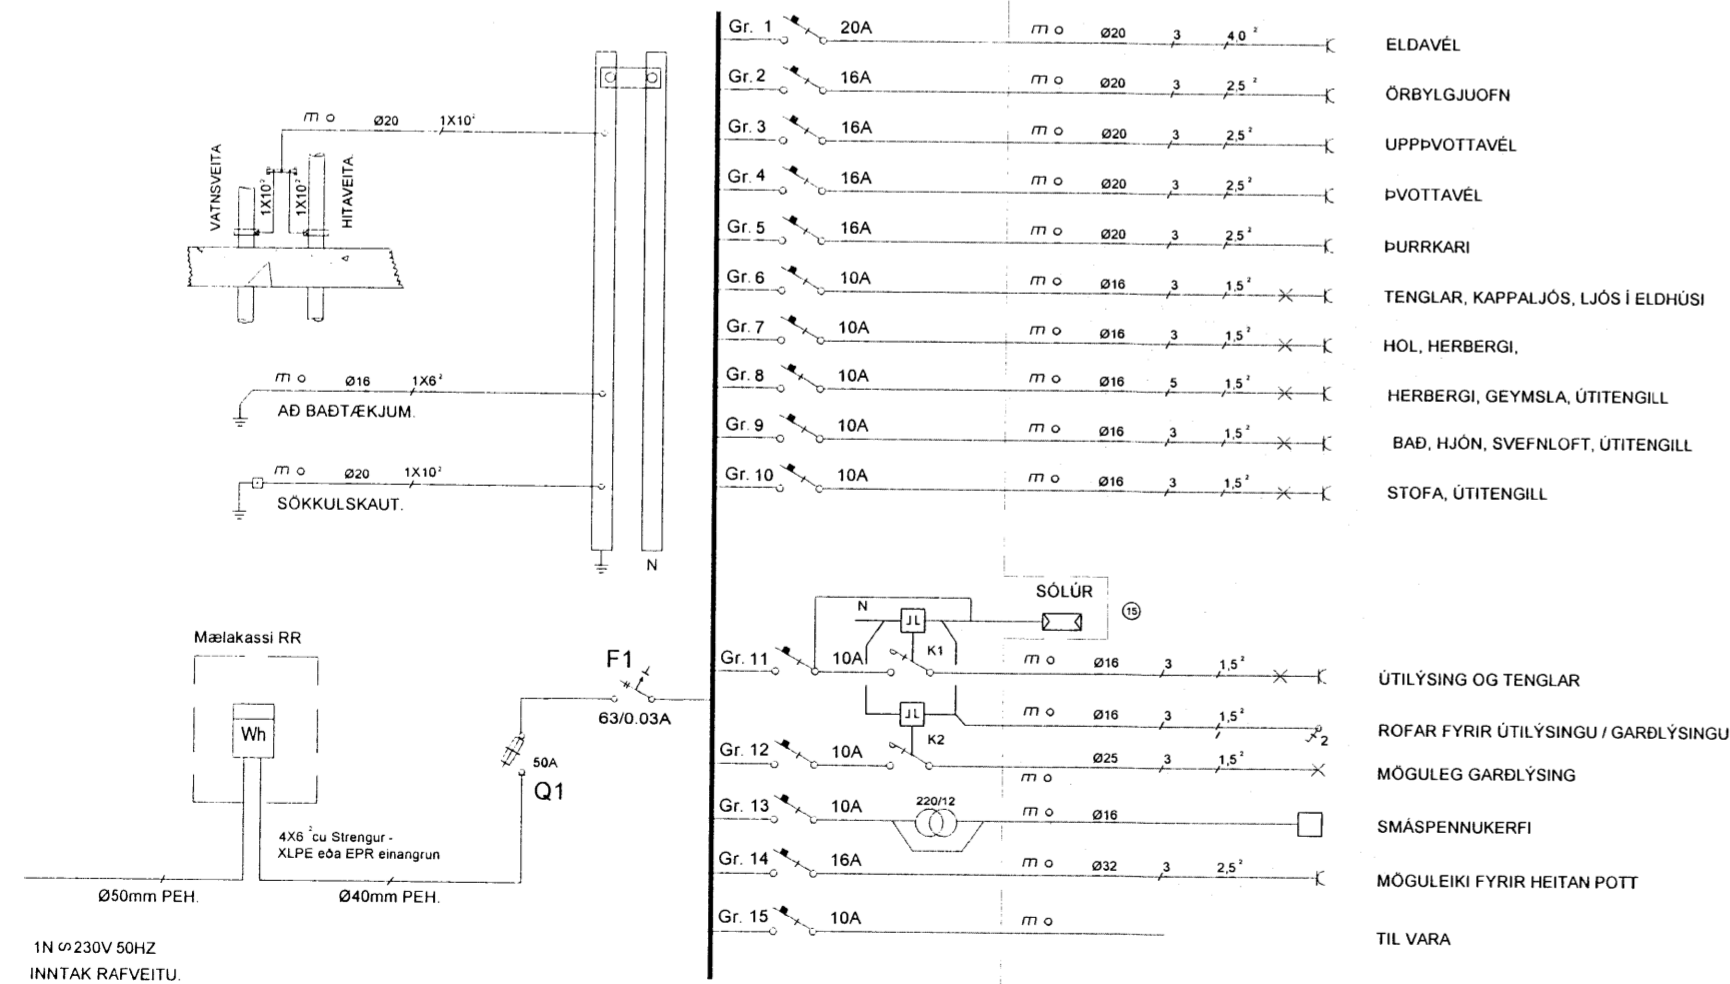
Einlínunmynd, mkv. enginn

HÚSTAFLA, 535Hx322Bx89D, INNFELD  
HÁGER VF36FA EÐA SAMSVARANDI  
3N - 400/230V 50Hz
