| Hofsvík 8, Grímsnes- og Grafh. hr. Lagnir – Neysluvatnslagnir Grunnmynd | Mælikvarði 1:50 | Tölvunafn. | | |
| Sveinn Valdimarsson Suðurgarði 1, 230 Keflavík, kt. 271068-3879 sími 421 5678, sudurgardur1@simnet.is | Teikningarnúmer SV.11-02 L-01.03 | Plottað | 14.9.2011 | |

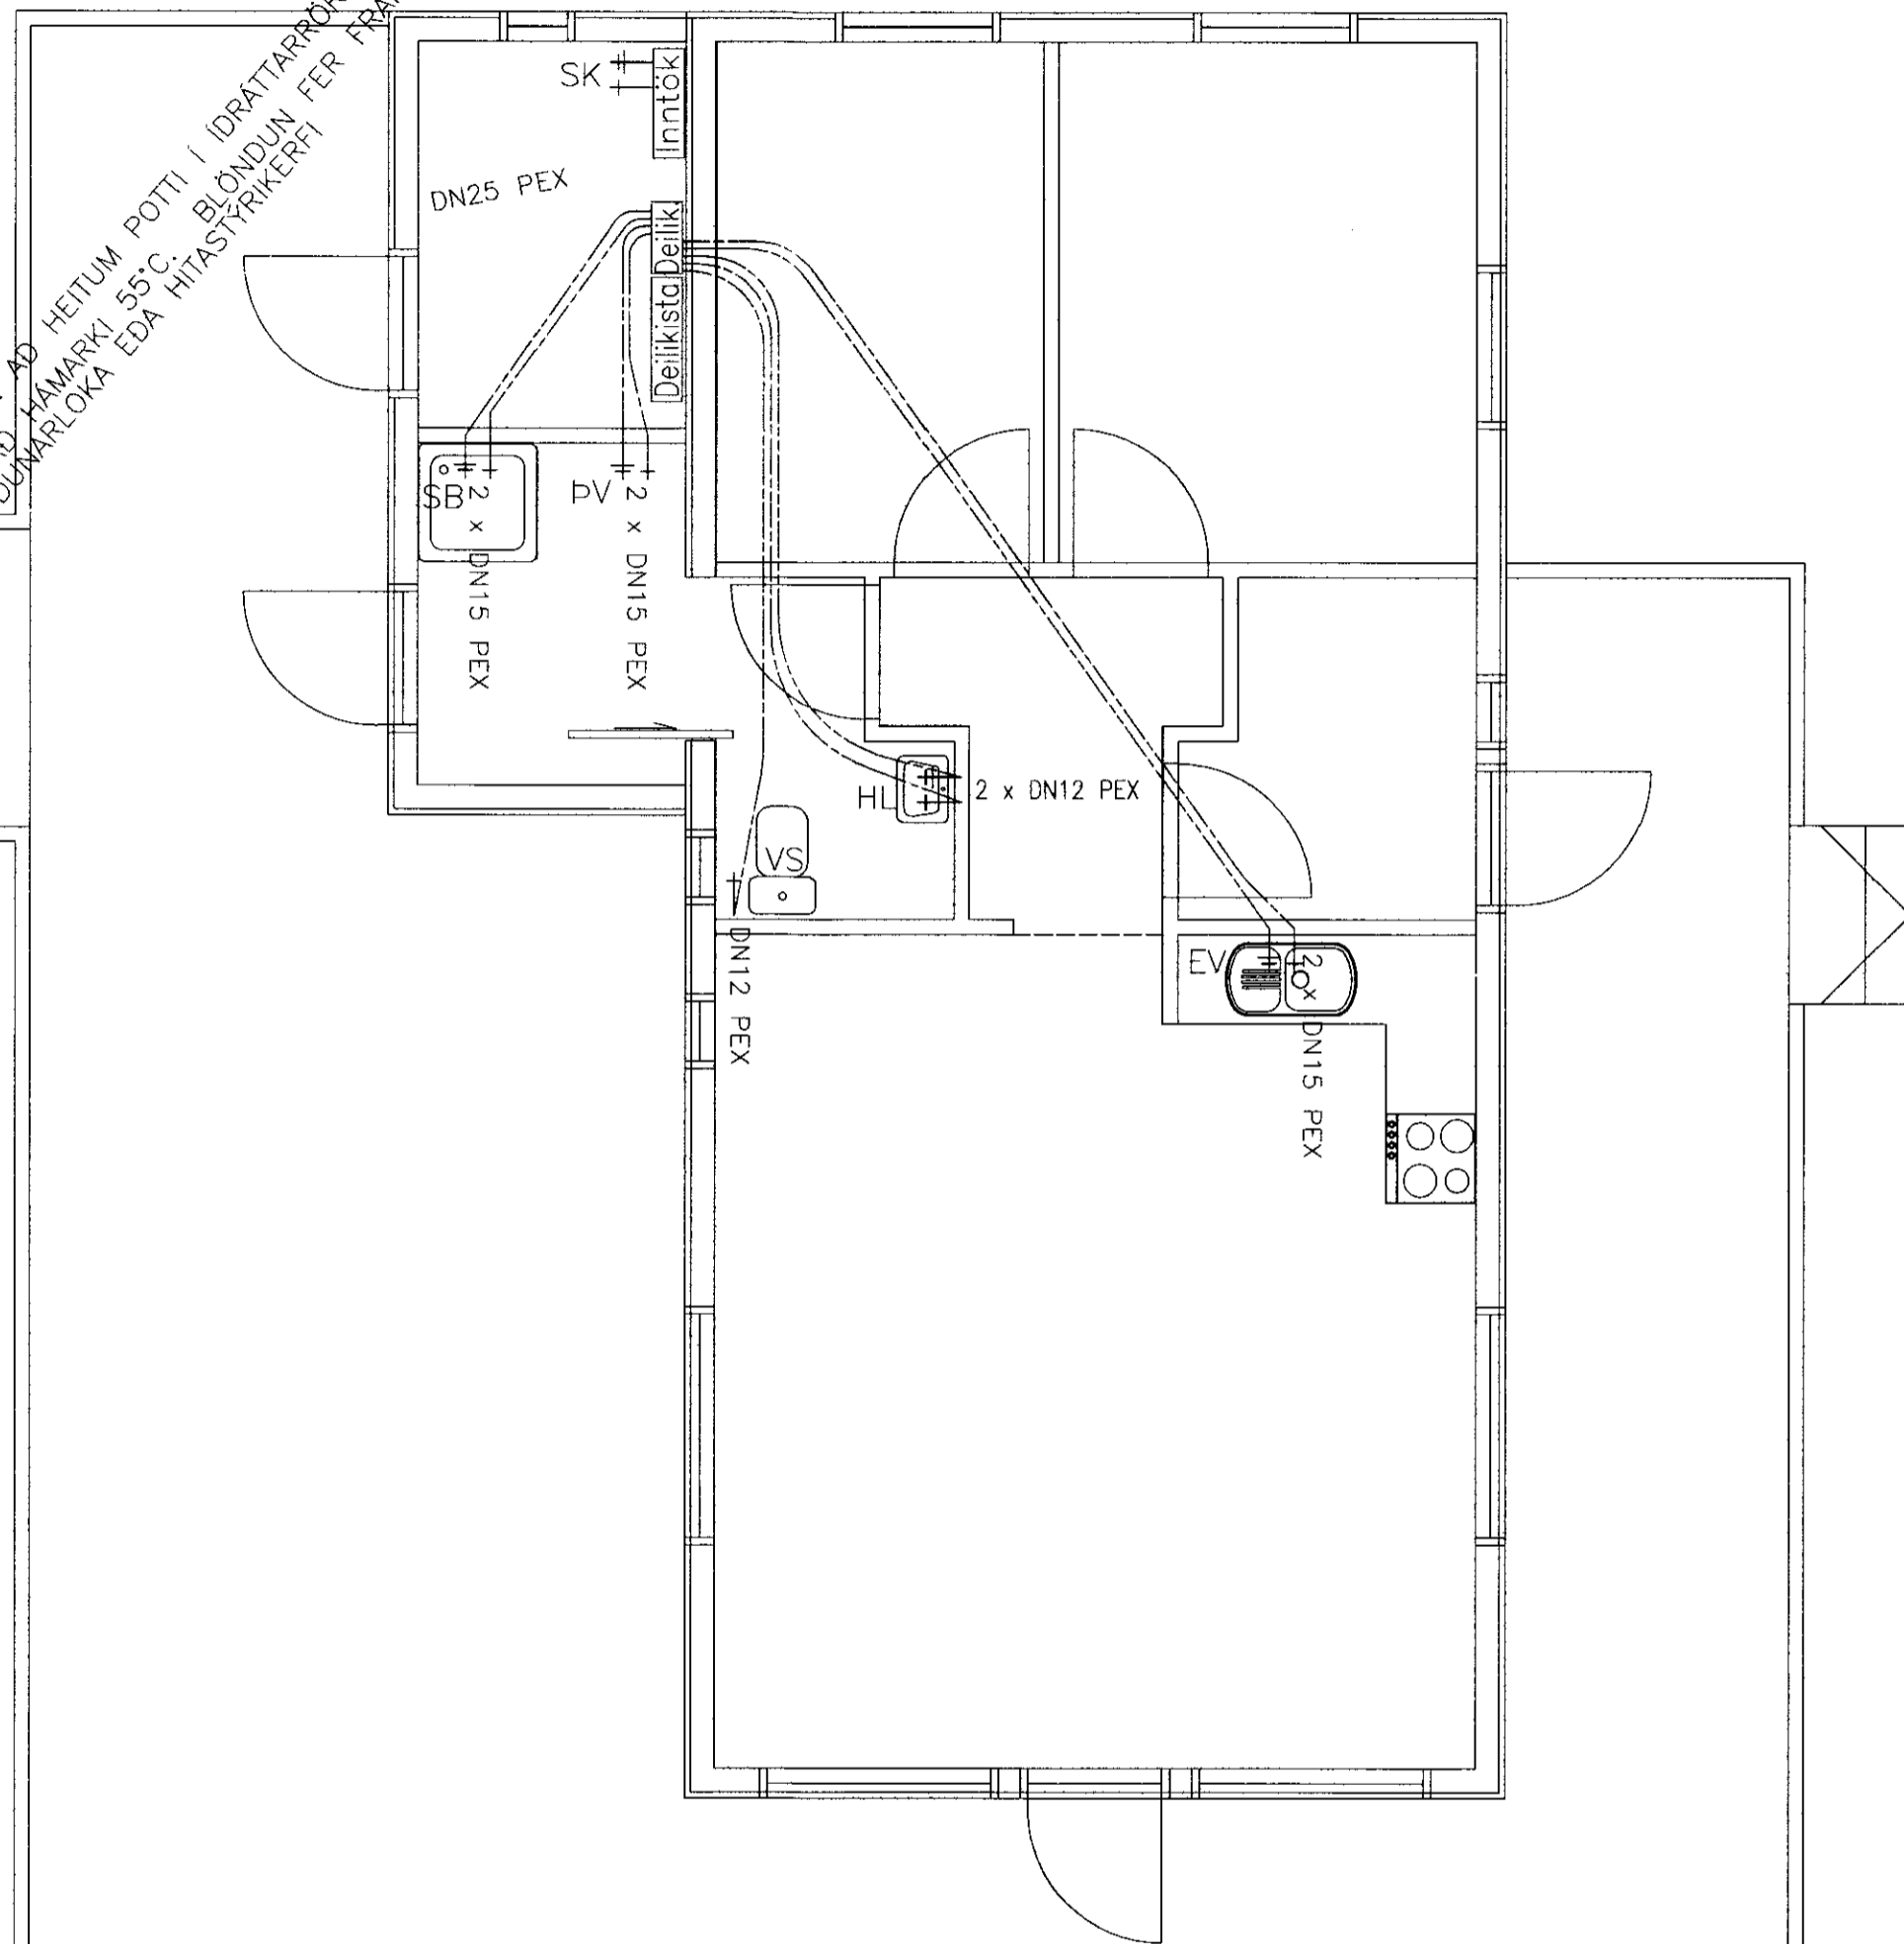
Grunnmynd
1:50

BLANDAD VATN 40 HEITUM POTTI / IDRATTARRÖR
 BLANDAD VATN SE AD SAMARKI 55°C. BLÖNDUN FER FRAM MED
 UPPBLÖNDUNARLOKA EDA HITASTRIKERI
