A 2012-08-27 VINNUTEIKNING BPS BPS ÞÓG BPS

MIKLHOLT, BLÁSKÓGARBYGGÐ
KORNHLAÐA
Sökkulskautskerfi
Grunnmynd sökuls

VERKFANG 12169 TEIKNING E05.5.101 A

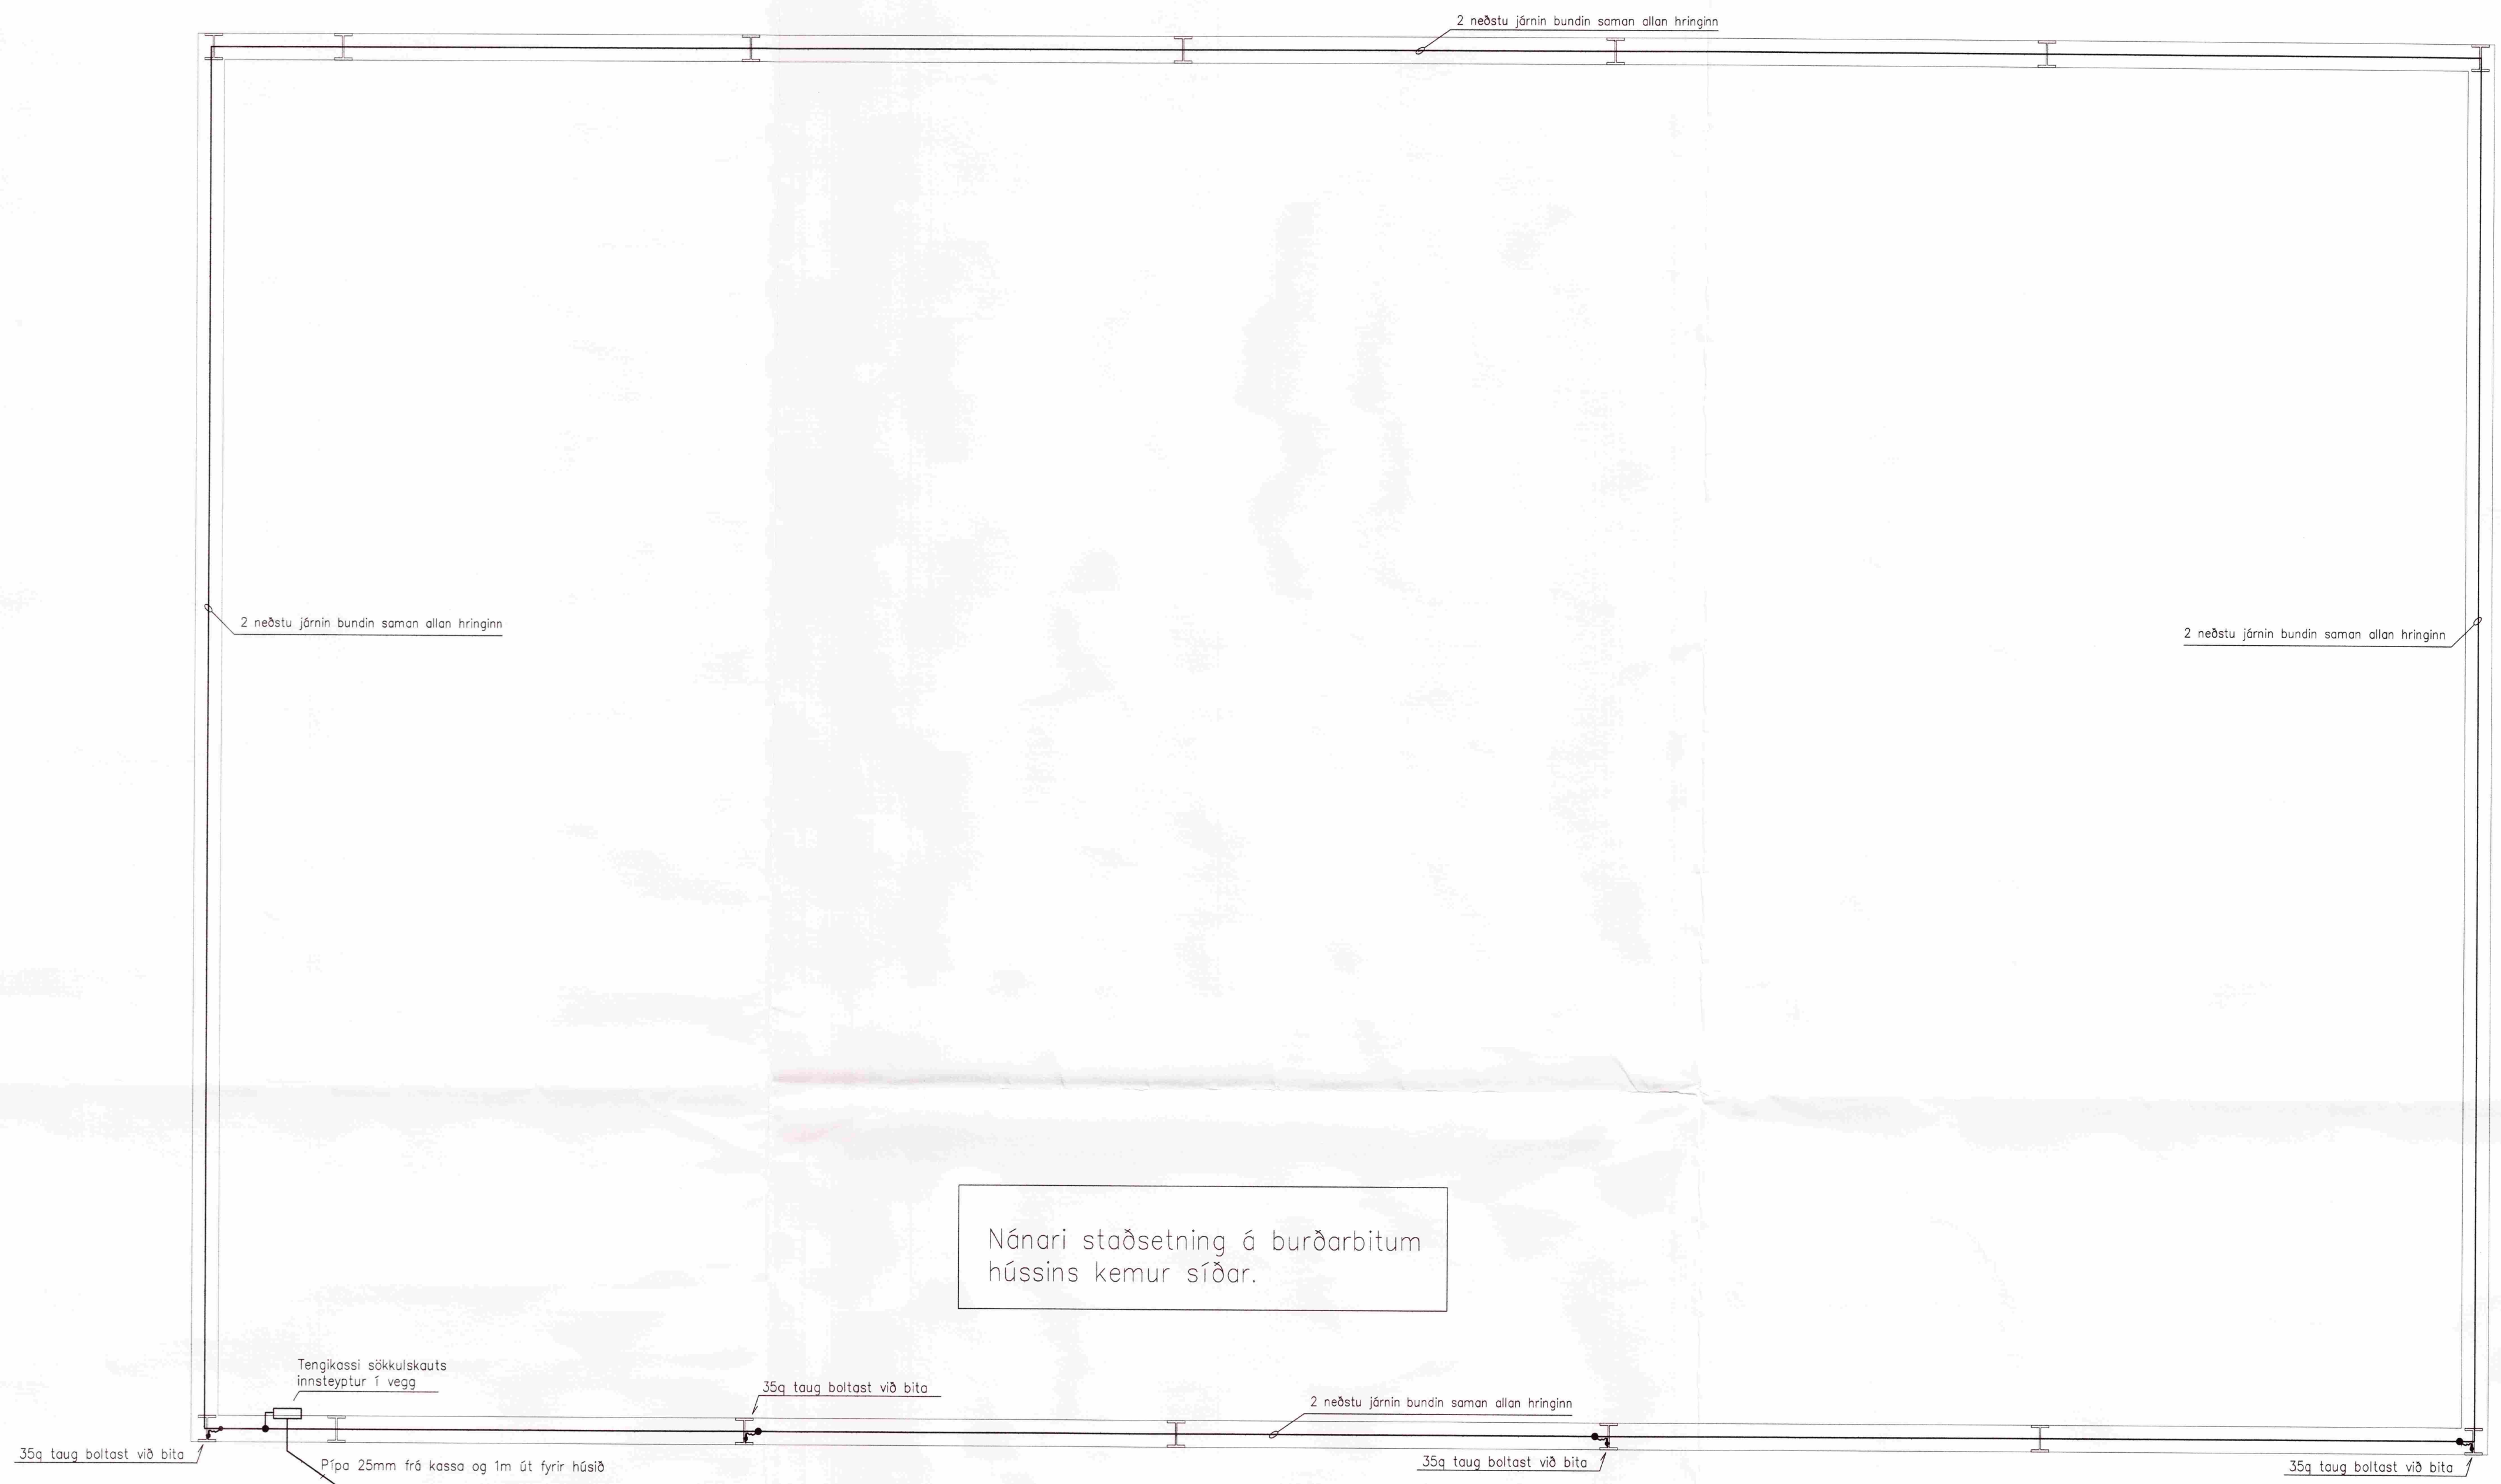
Nánari staðsetning á burðarbitum hússins kemur síðar.

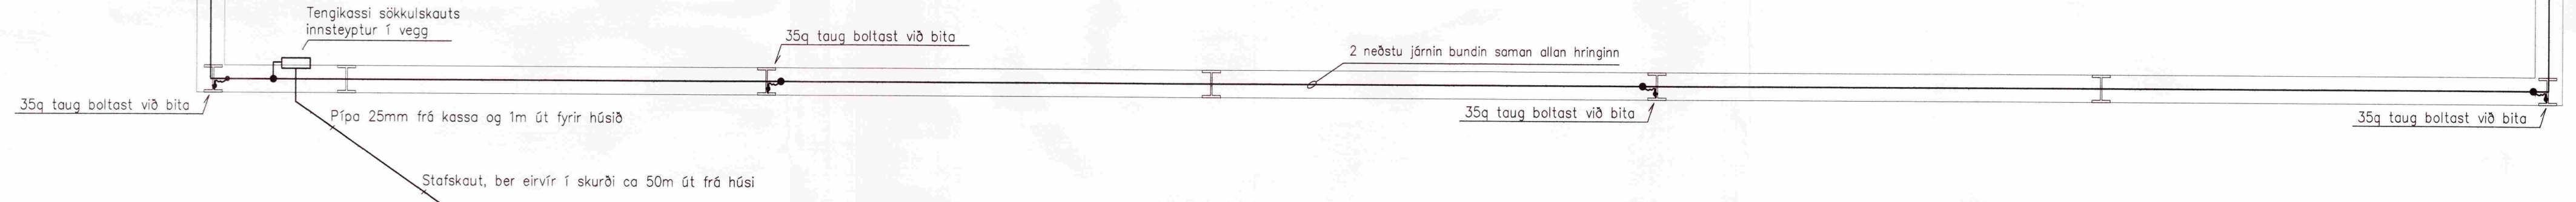
FRÁGANJUR Á SAMTENGINGUM STEYPUVEINA FYRIR SÖKKULJARDRSKAUT

SAMTENGING STEYPUVEINA SETJA SKAL TÍO VÍRALASA Á HVERT SAMSEYTI

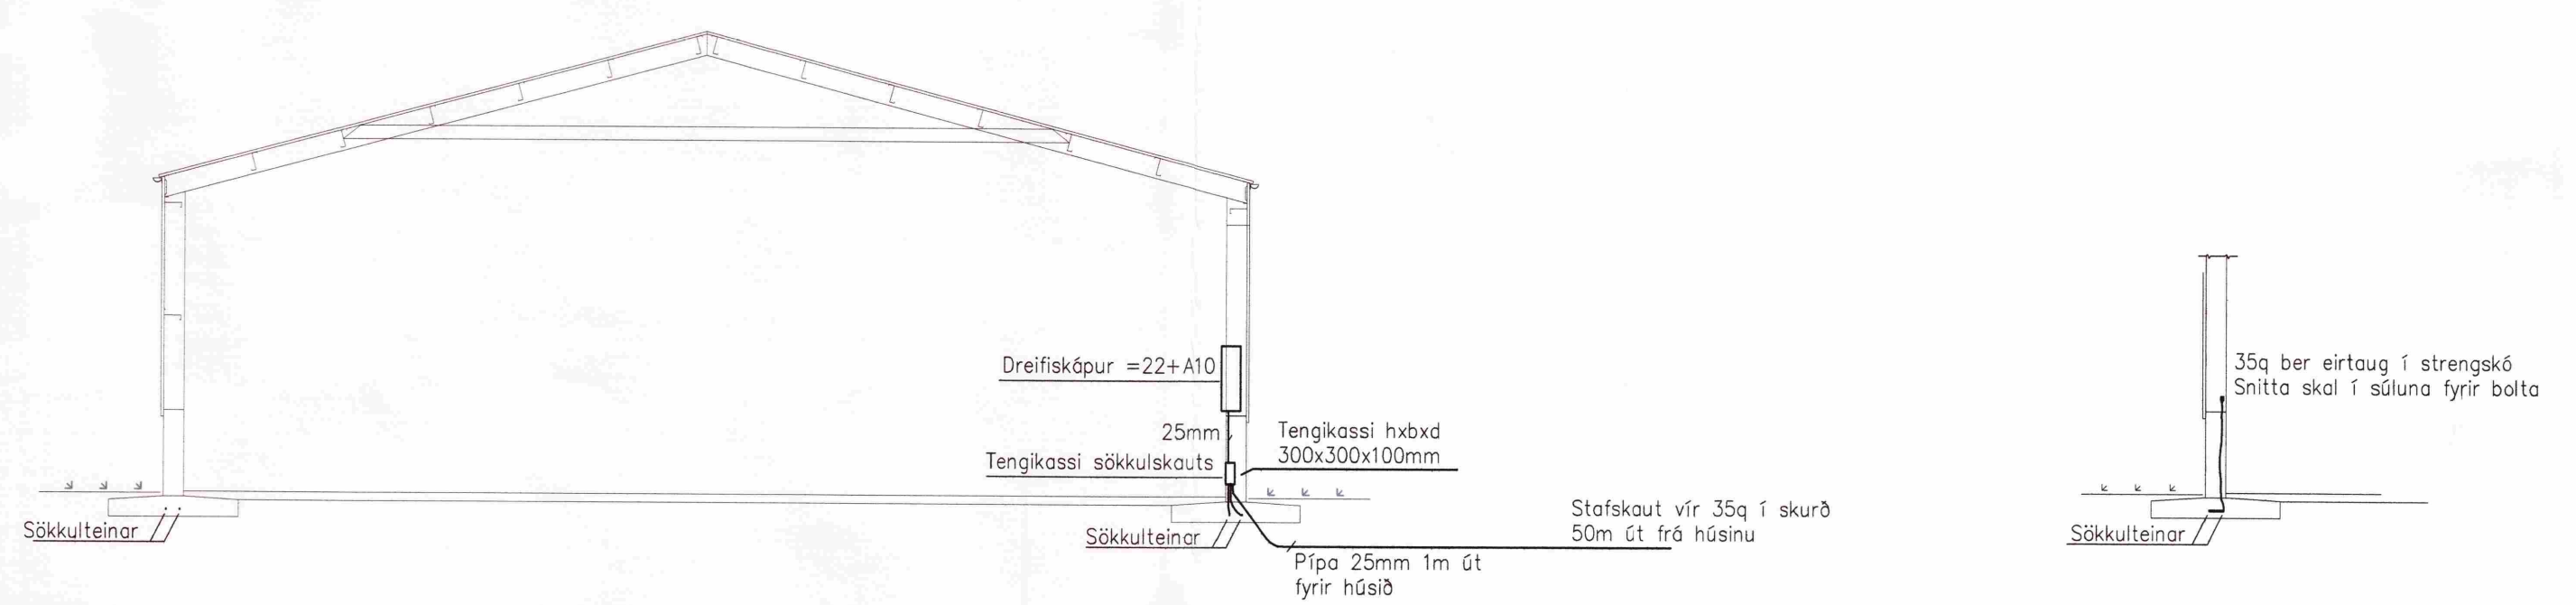
SNÍÐ Í STEYPUMÓT

Sökkulskaut, demigerður frágangur við sökkulskaut, myndir ekki í málverkum
