BYGGINGAÞJÓNUSTA BÆNDASAMTAKA ÍSLANDS	Verk nr: 0772-40
BÆNDAHÖLLINNI, HAGATORGI, REYKJAVÍK sími: 5630300	Blað nr: 1
Ormsstaðir, Grímsnesstr., Árn.	Mkv: 1:10, 1:20, 1:50, 1:100
Svínahús II fyrir grísi	Dags: 06.12.2001
Grunnmynd af þaki, snið, deili	Breytt:
	Hannað: S.S. Teiknað: Ó.P.

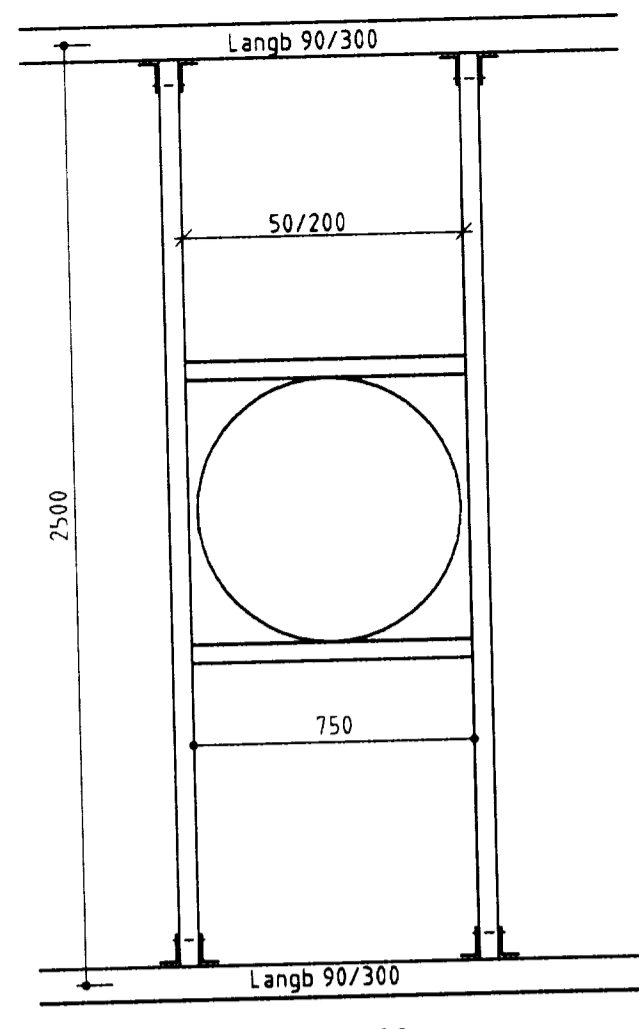
Loftrástingur á þakhlíð
Mkv. 1:10
Staðsetning við lövðin
