Nezgluvatn 1:50

27/04 lög Kristján Haraldsson  
Sumarhúsi túnjardri Eystra-Gæðingahólts  
Eigandi Hrafnhildur Stefánsdóttir  
Frærennsli, nezgluvatn  
Kristján Þ. Haraldsson, verkfr. S. 5576874  
kt. 070843-2699  
Mkv. 1:50  
1:1000  
Teiknað  
Apríl '06  
-K. Haraldsson

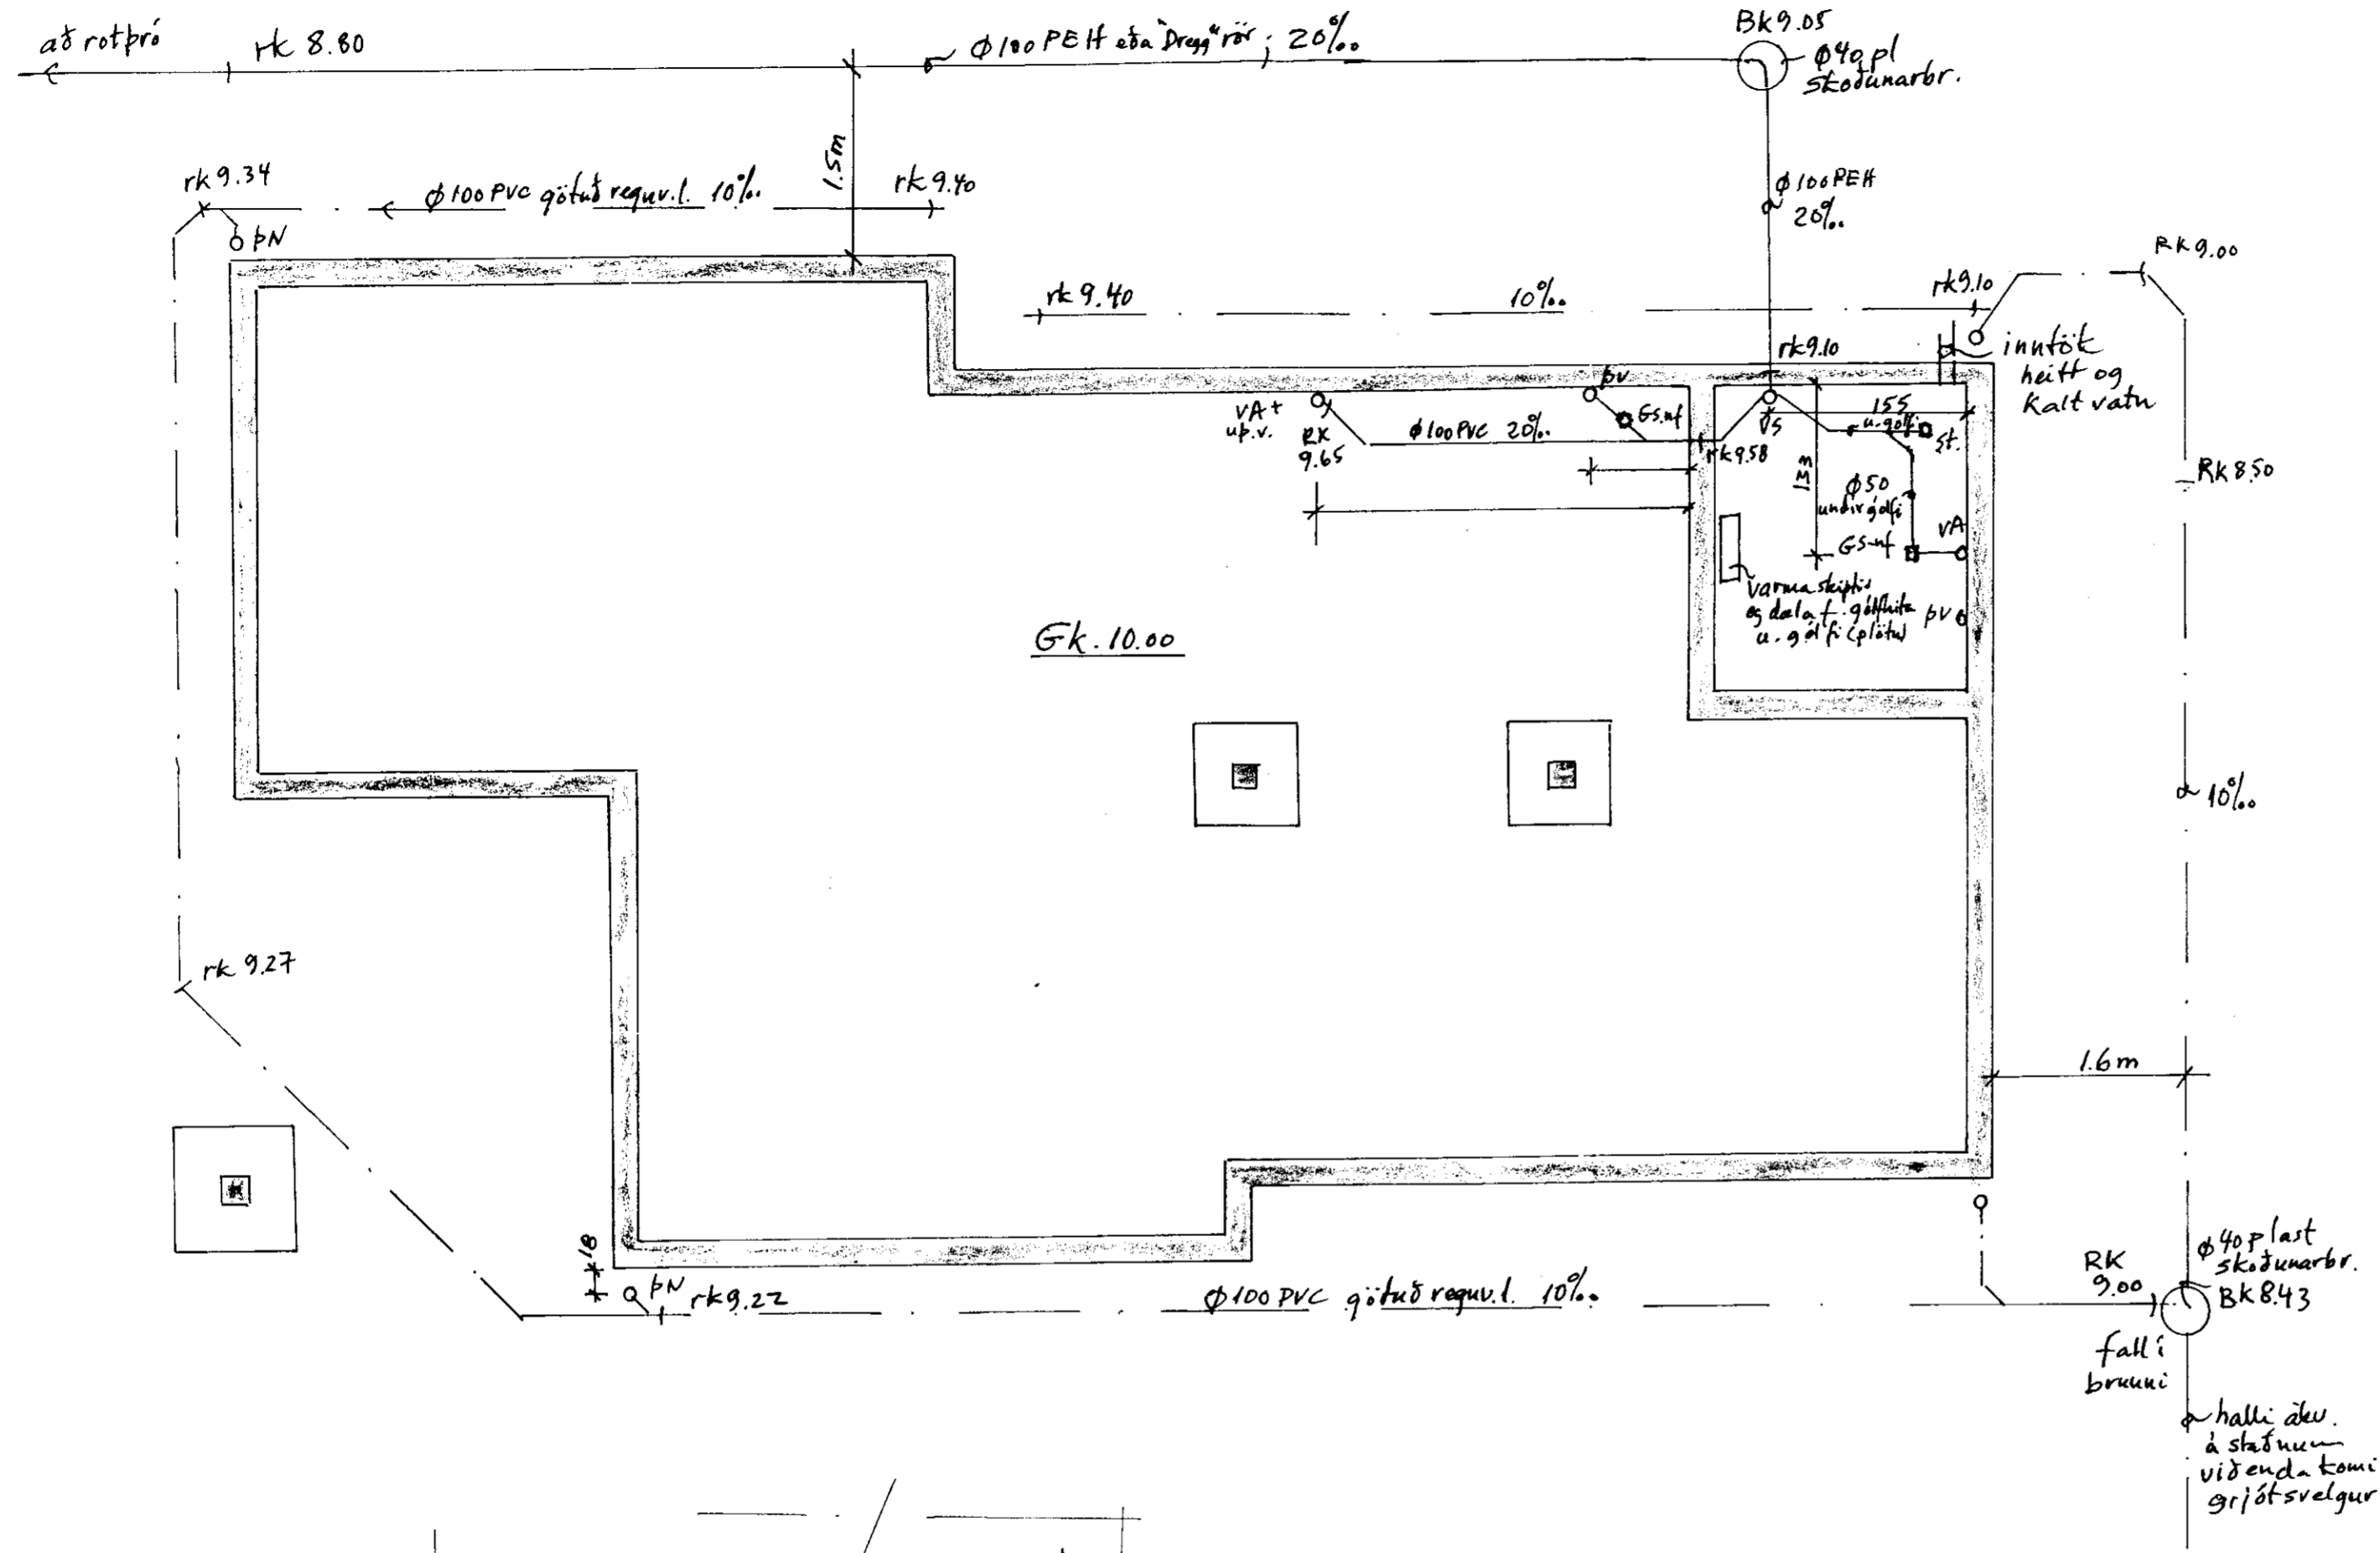
Ath; undir plötu komi einnig 16mm pex rör í kápu fyrir handklæða öpi í baði og 16mm pexvör í kápu að SA-horni skafu til að eiga miquleika á öpi á vegg

Umhverfis skólplagnir komi 10cm sandlag  
Yfir drenlagn komi 10cm lag af 16-25mm harpaðri drenmöl og síðan jarðvegsdúkur yfir

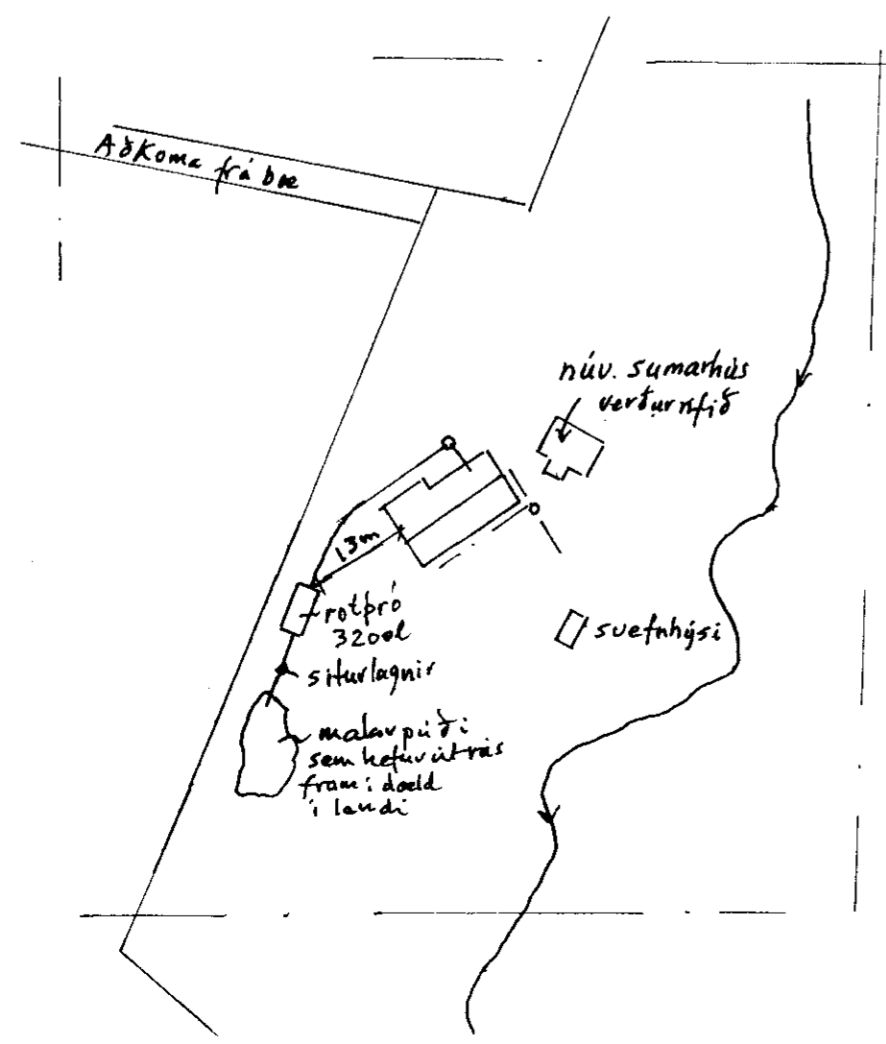
Afstöðumynd; 1:1000

Ath. rotpró og allur frágangur samkv. heilbrigðisreglugerð sjá einnig leiðb. Umhverfisstofnunar.
