| Heiðarþær lóð 170229 - Gestahús. | | SKJ NR: |
| Búðarvirki : undirstöður. | | KVARDI 1:50 , 1:20 |
| | | TEIKN: nr. 1.02 |

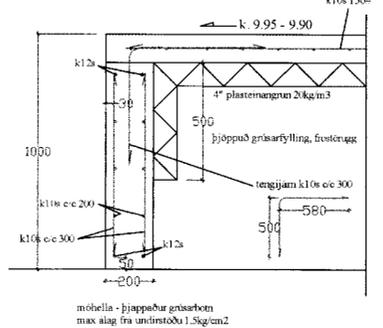
Innsteyptar járnslúlar snið í vegg M 1:20

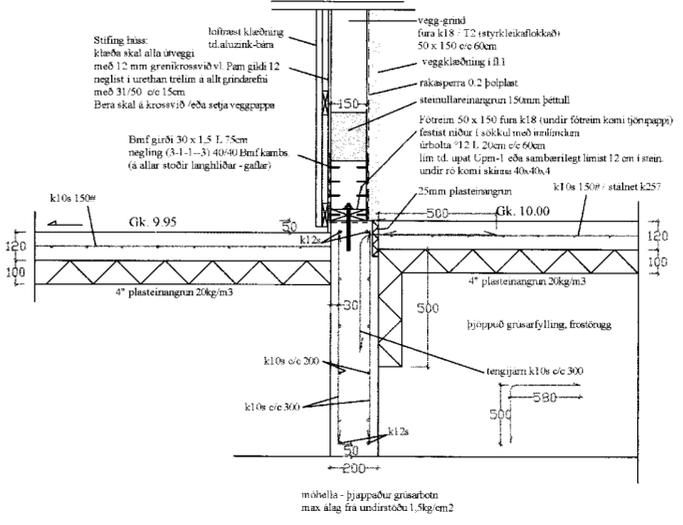
Innsteyptar járnslúlar séð á vegghlíð M 1:20
