**BL** BYGGINGASTOFNUN LANDBÚNADARINS  
LAUGAVEGI 120, REYKJAVÍK, SÍMI 25444  
Heiðarbar 2, Þingvallasveit, Árn.  
Viðbygging við fjárhús og hlæða.  
Útlitsmyndir.

TEIKN. NR. 20 ~ 2737 ~ 2  
BREYTT FRÁ  
MÆLIKVARÐI 1:100  
DAGSETNING 15. okt. 1976  
TEIKNAD B.A.K.  
Brogus Fritjofsson

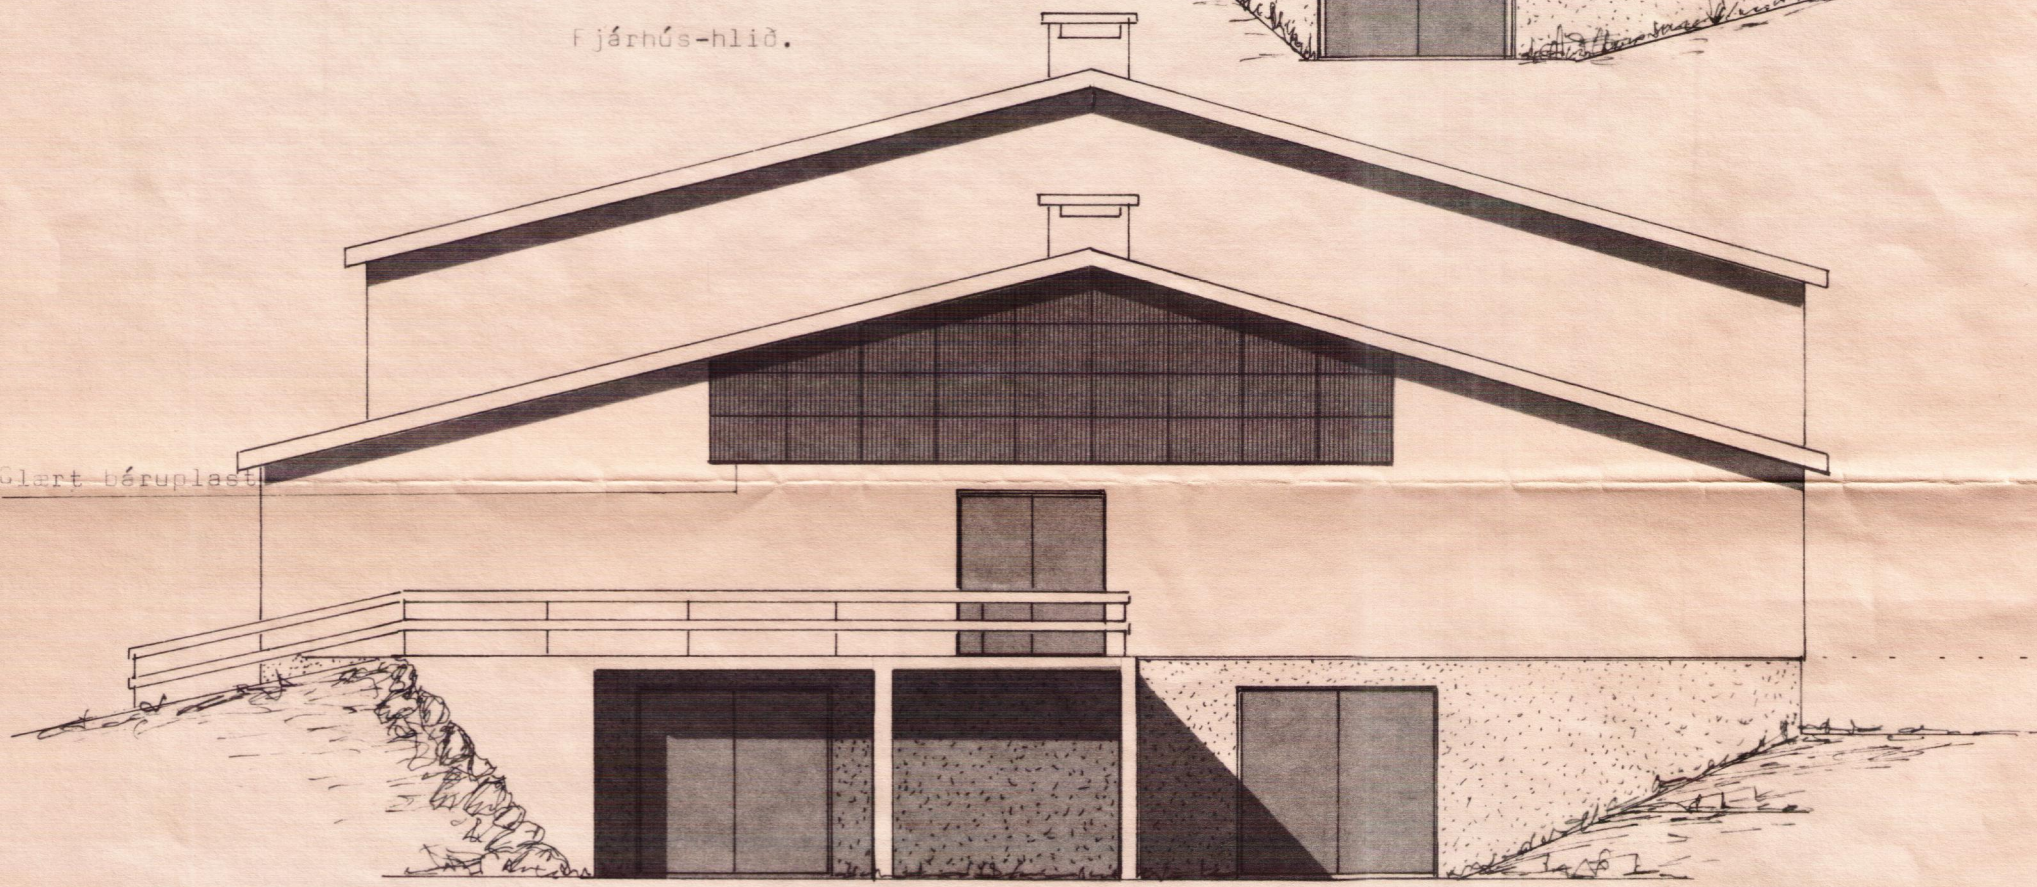
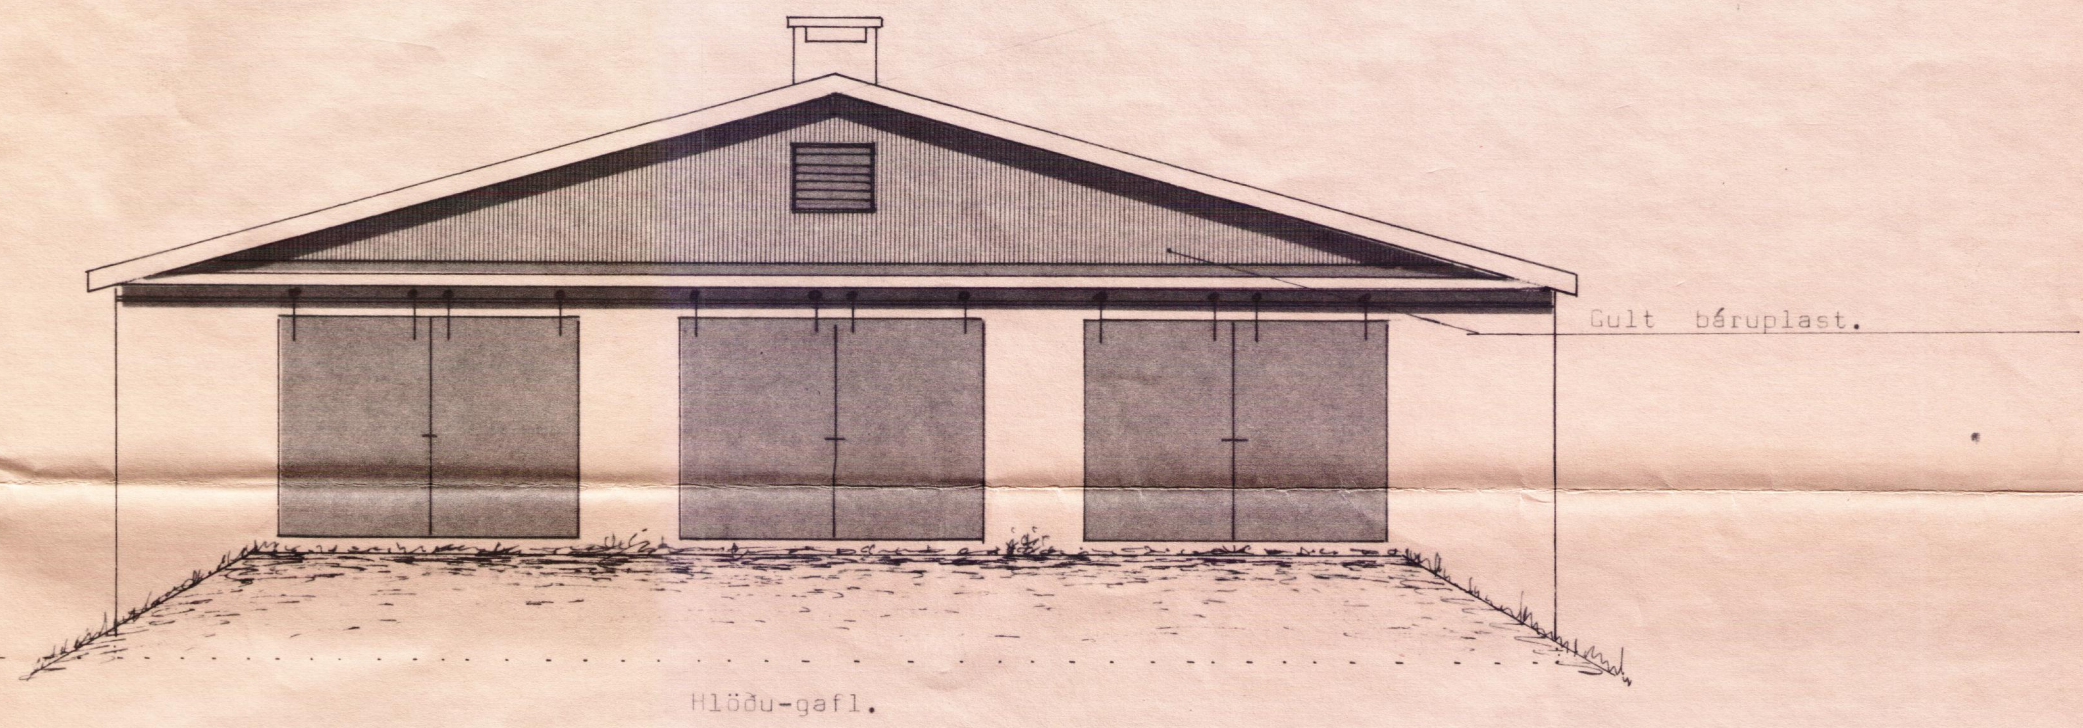
Grind bak við glera plástið  
málist áður með dökkum svat-bláum  
lit, til þess að hún sjáist  
sýður í gegn.

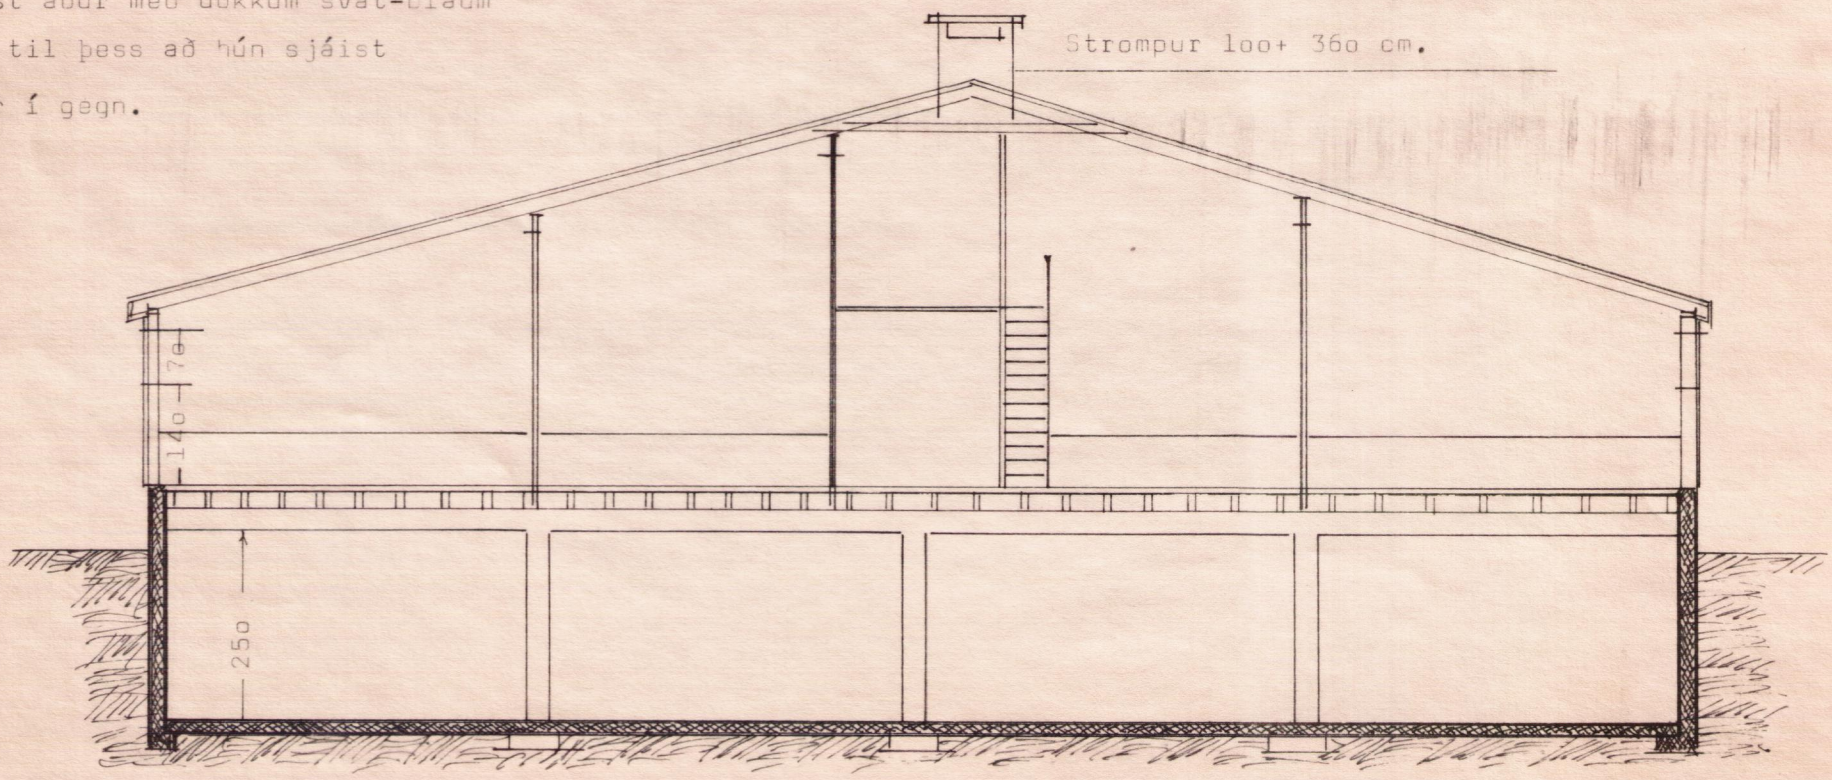
Skurður fjárhúss.  
Veggþæð og ris sama og eldra húsið.

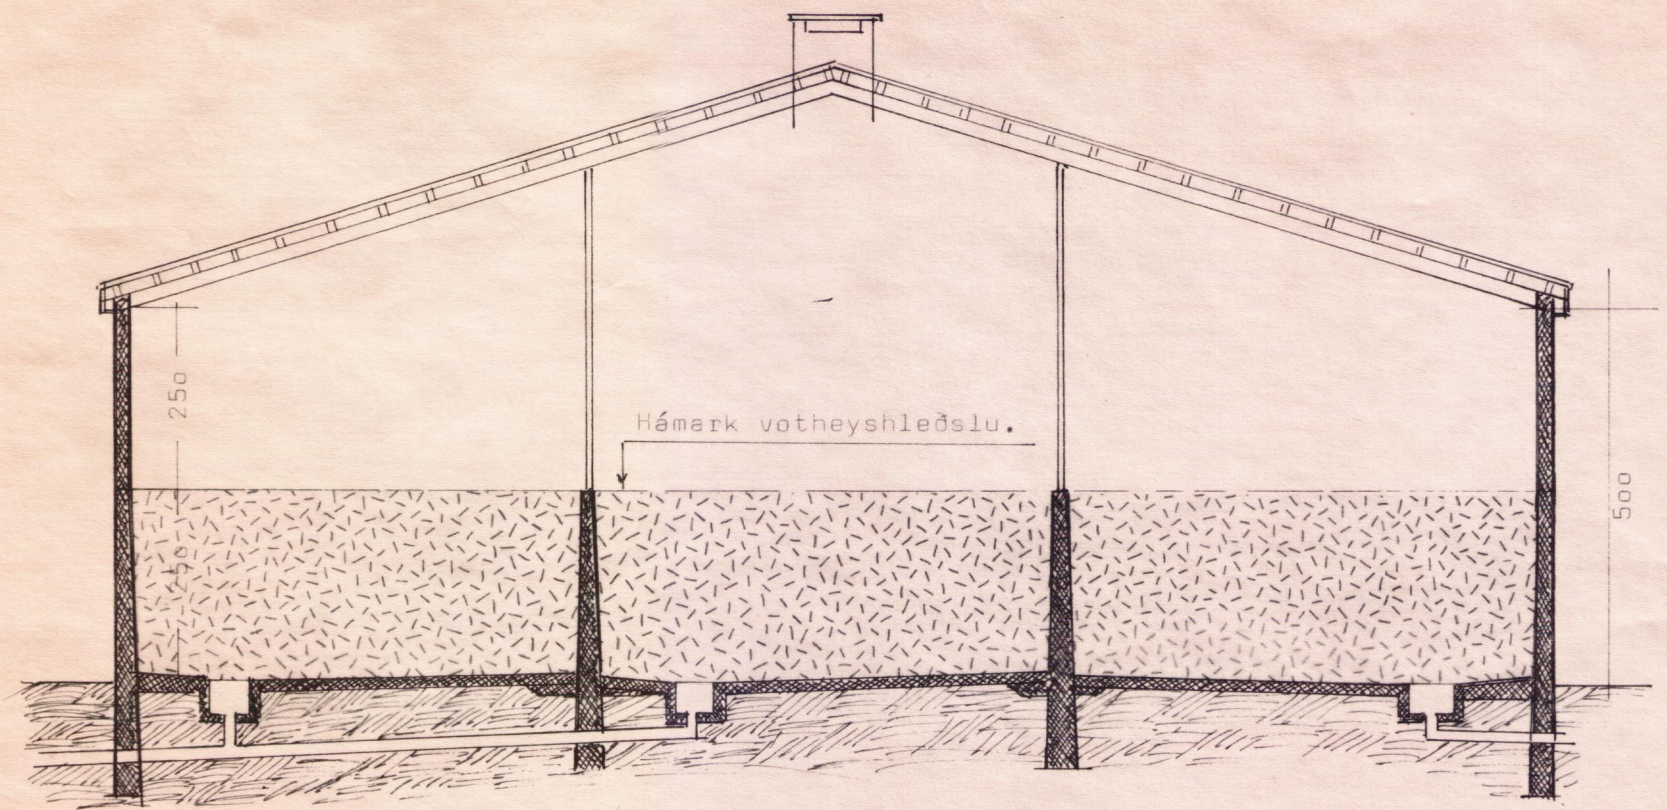
Skurður hléðu.  
Rishelli sami og á fjárhúsi.
