HEITI VERKS:
Hraunsvegur 9, Gr. og Gr.hreppur
 Fristundahús

HEITI TEIKNINGAR:
 LAGNIR
 FRÁVEITA
 GRUNNMYND

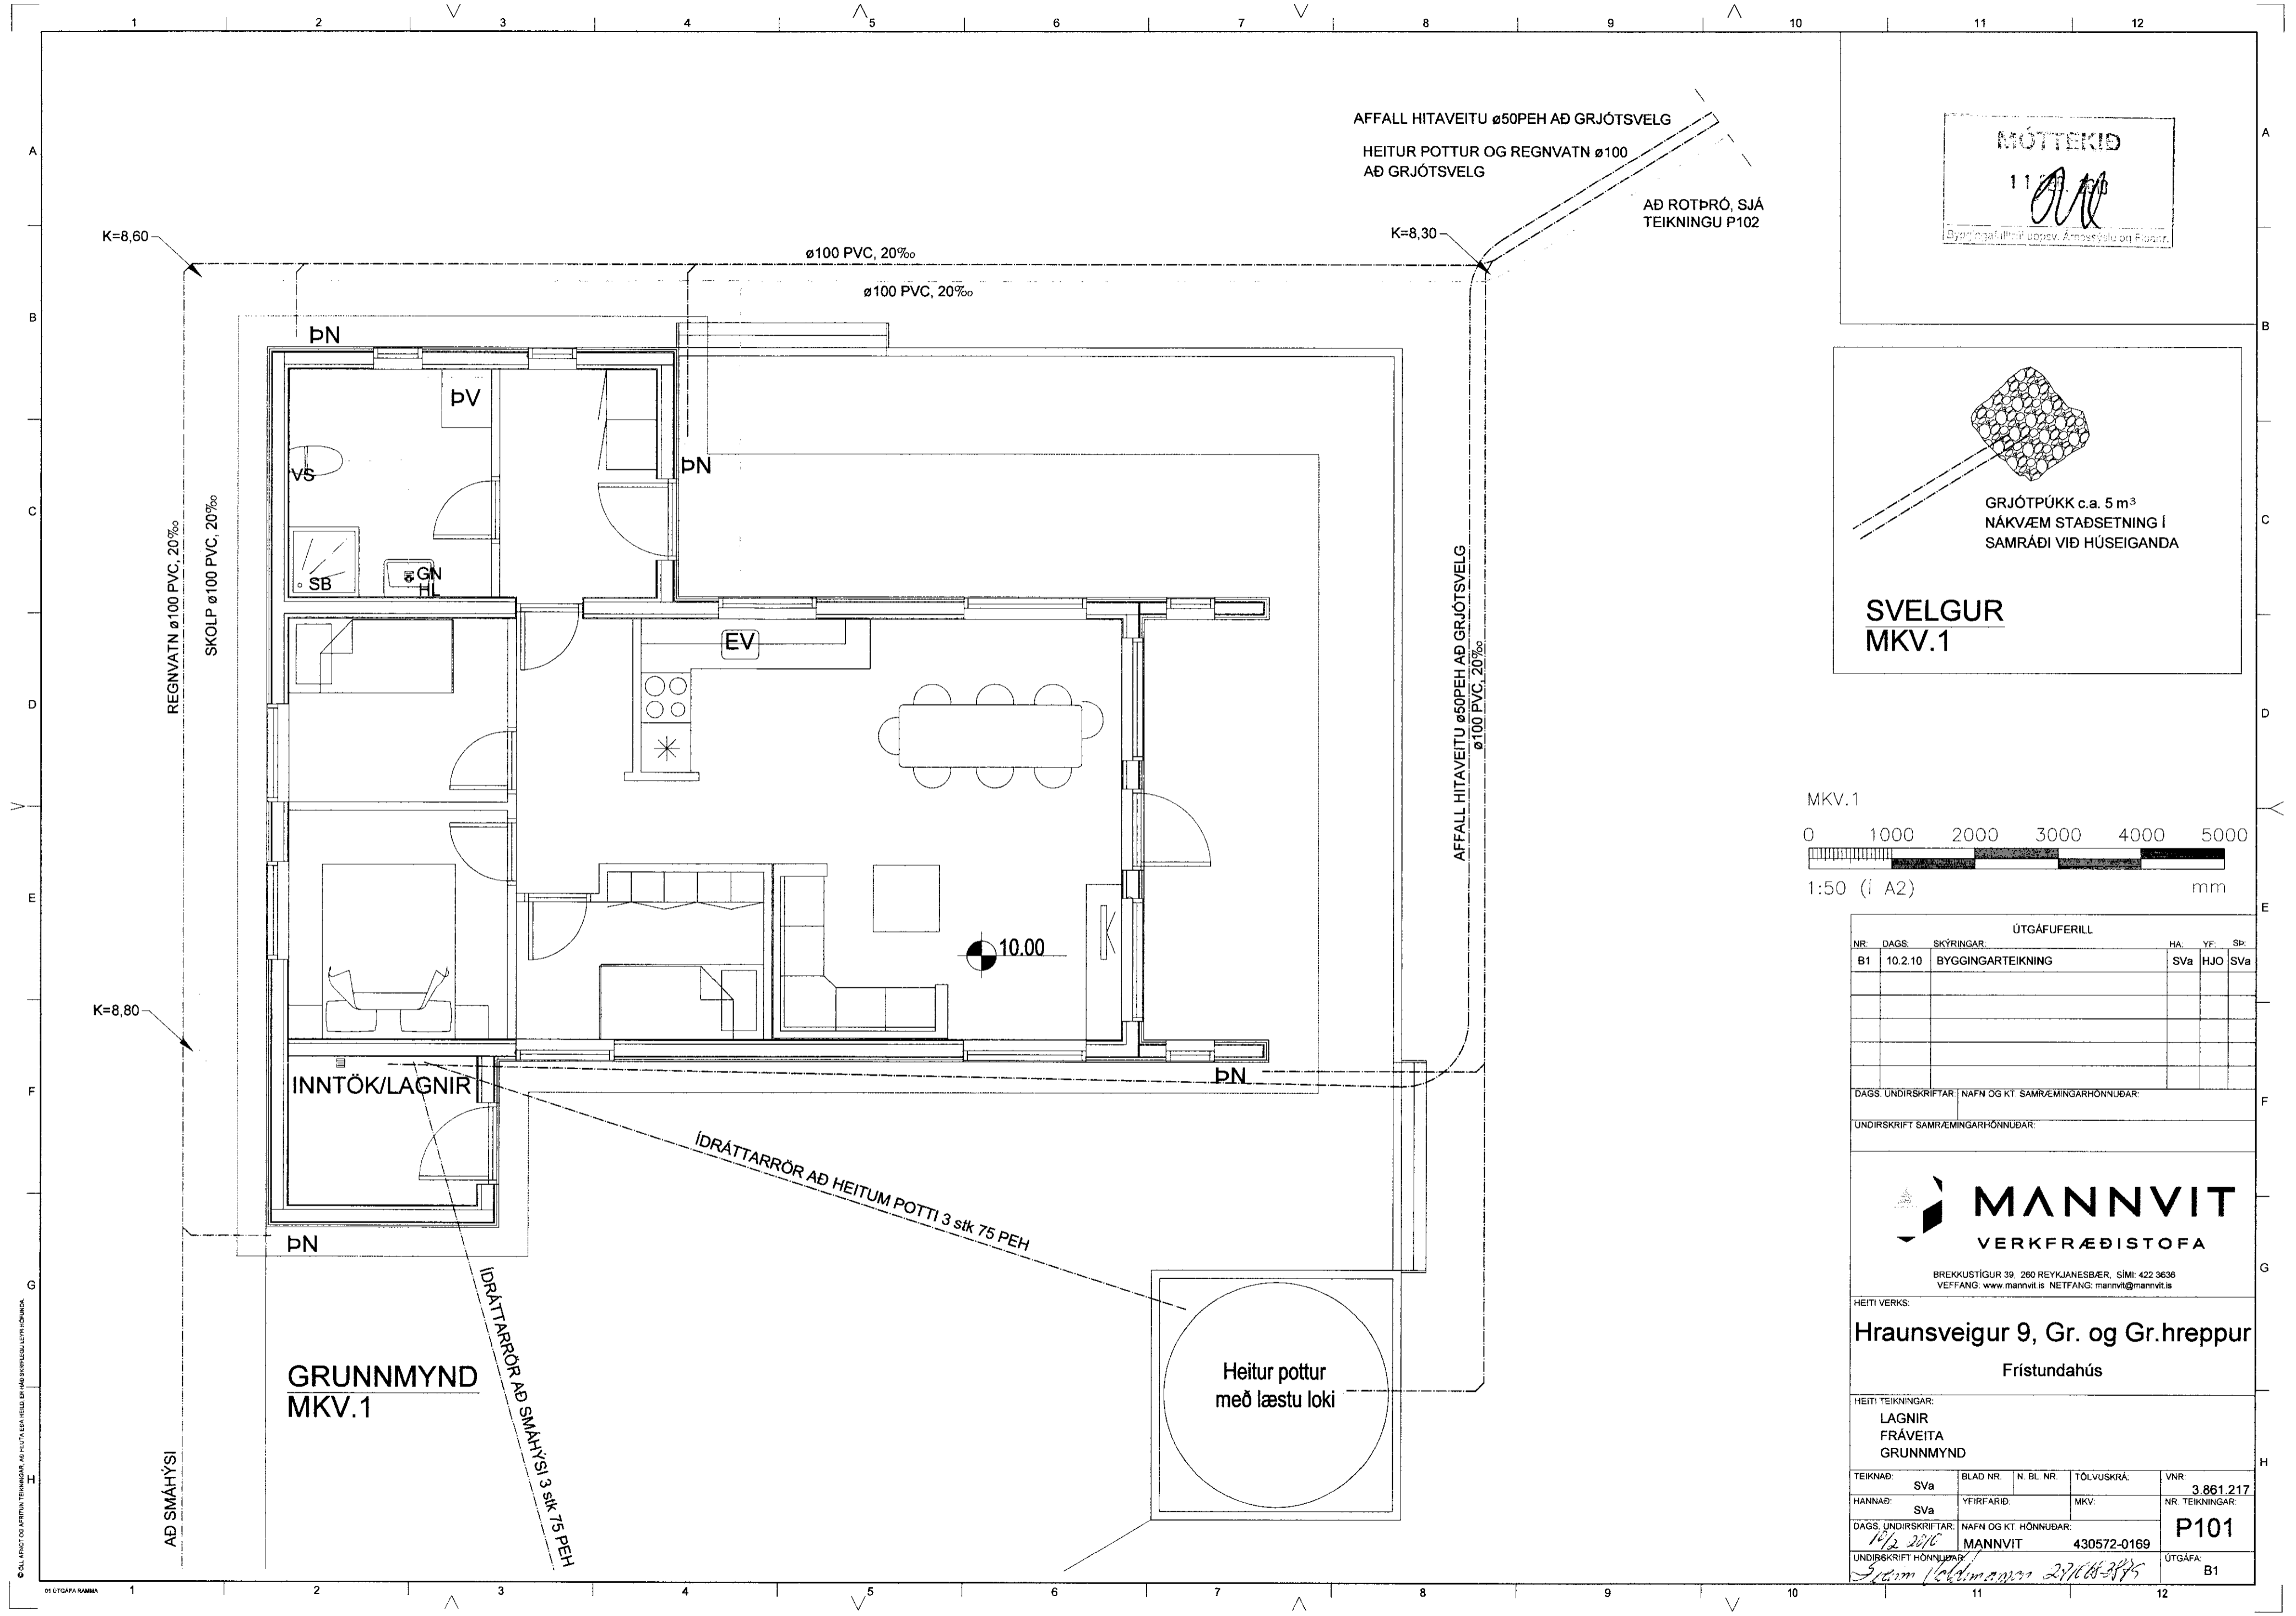
GRUNNMYND
 MKV.1

AFFALL HITAVEITU ø50PEH AÐ GRJÓTSVELG
 HEITUR POTTUR OG REGNVATN ø100
 AÐ GRJÓTSVELG

ÍDRÁTTARRÖR AÐ HEITUM POTTI 3 stk 75 PEH

ÍDRÁTTARRÖR AÐ SMÁHÝSI 3 stk 75 PEH

REGNVATN ø100 PVC, 20‰
 SKOLP ø100 PVC, 20‰

AFFALL HITAVEITU ø50PEH AÐ GRJÓTSVELG
 ø100 PVC, 20‰
