Sökkulskaut, damigerður frágangur við sökkulskaut, myndir ekki í málkvörðu

MIKLAHOLT, BLÁSKÓGARBYGGÐ
KORNHLAÐA
Sökkulskautskerfi
Grunnmynd sökuls

VERKFANG 12169 TEIKNING E05.5.101 A

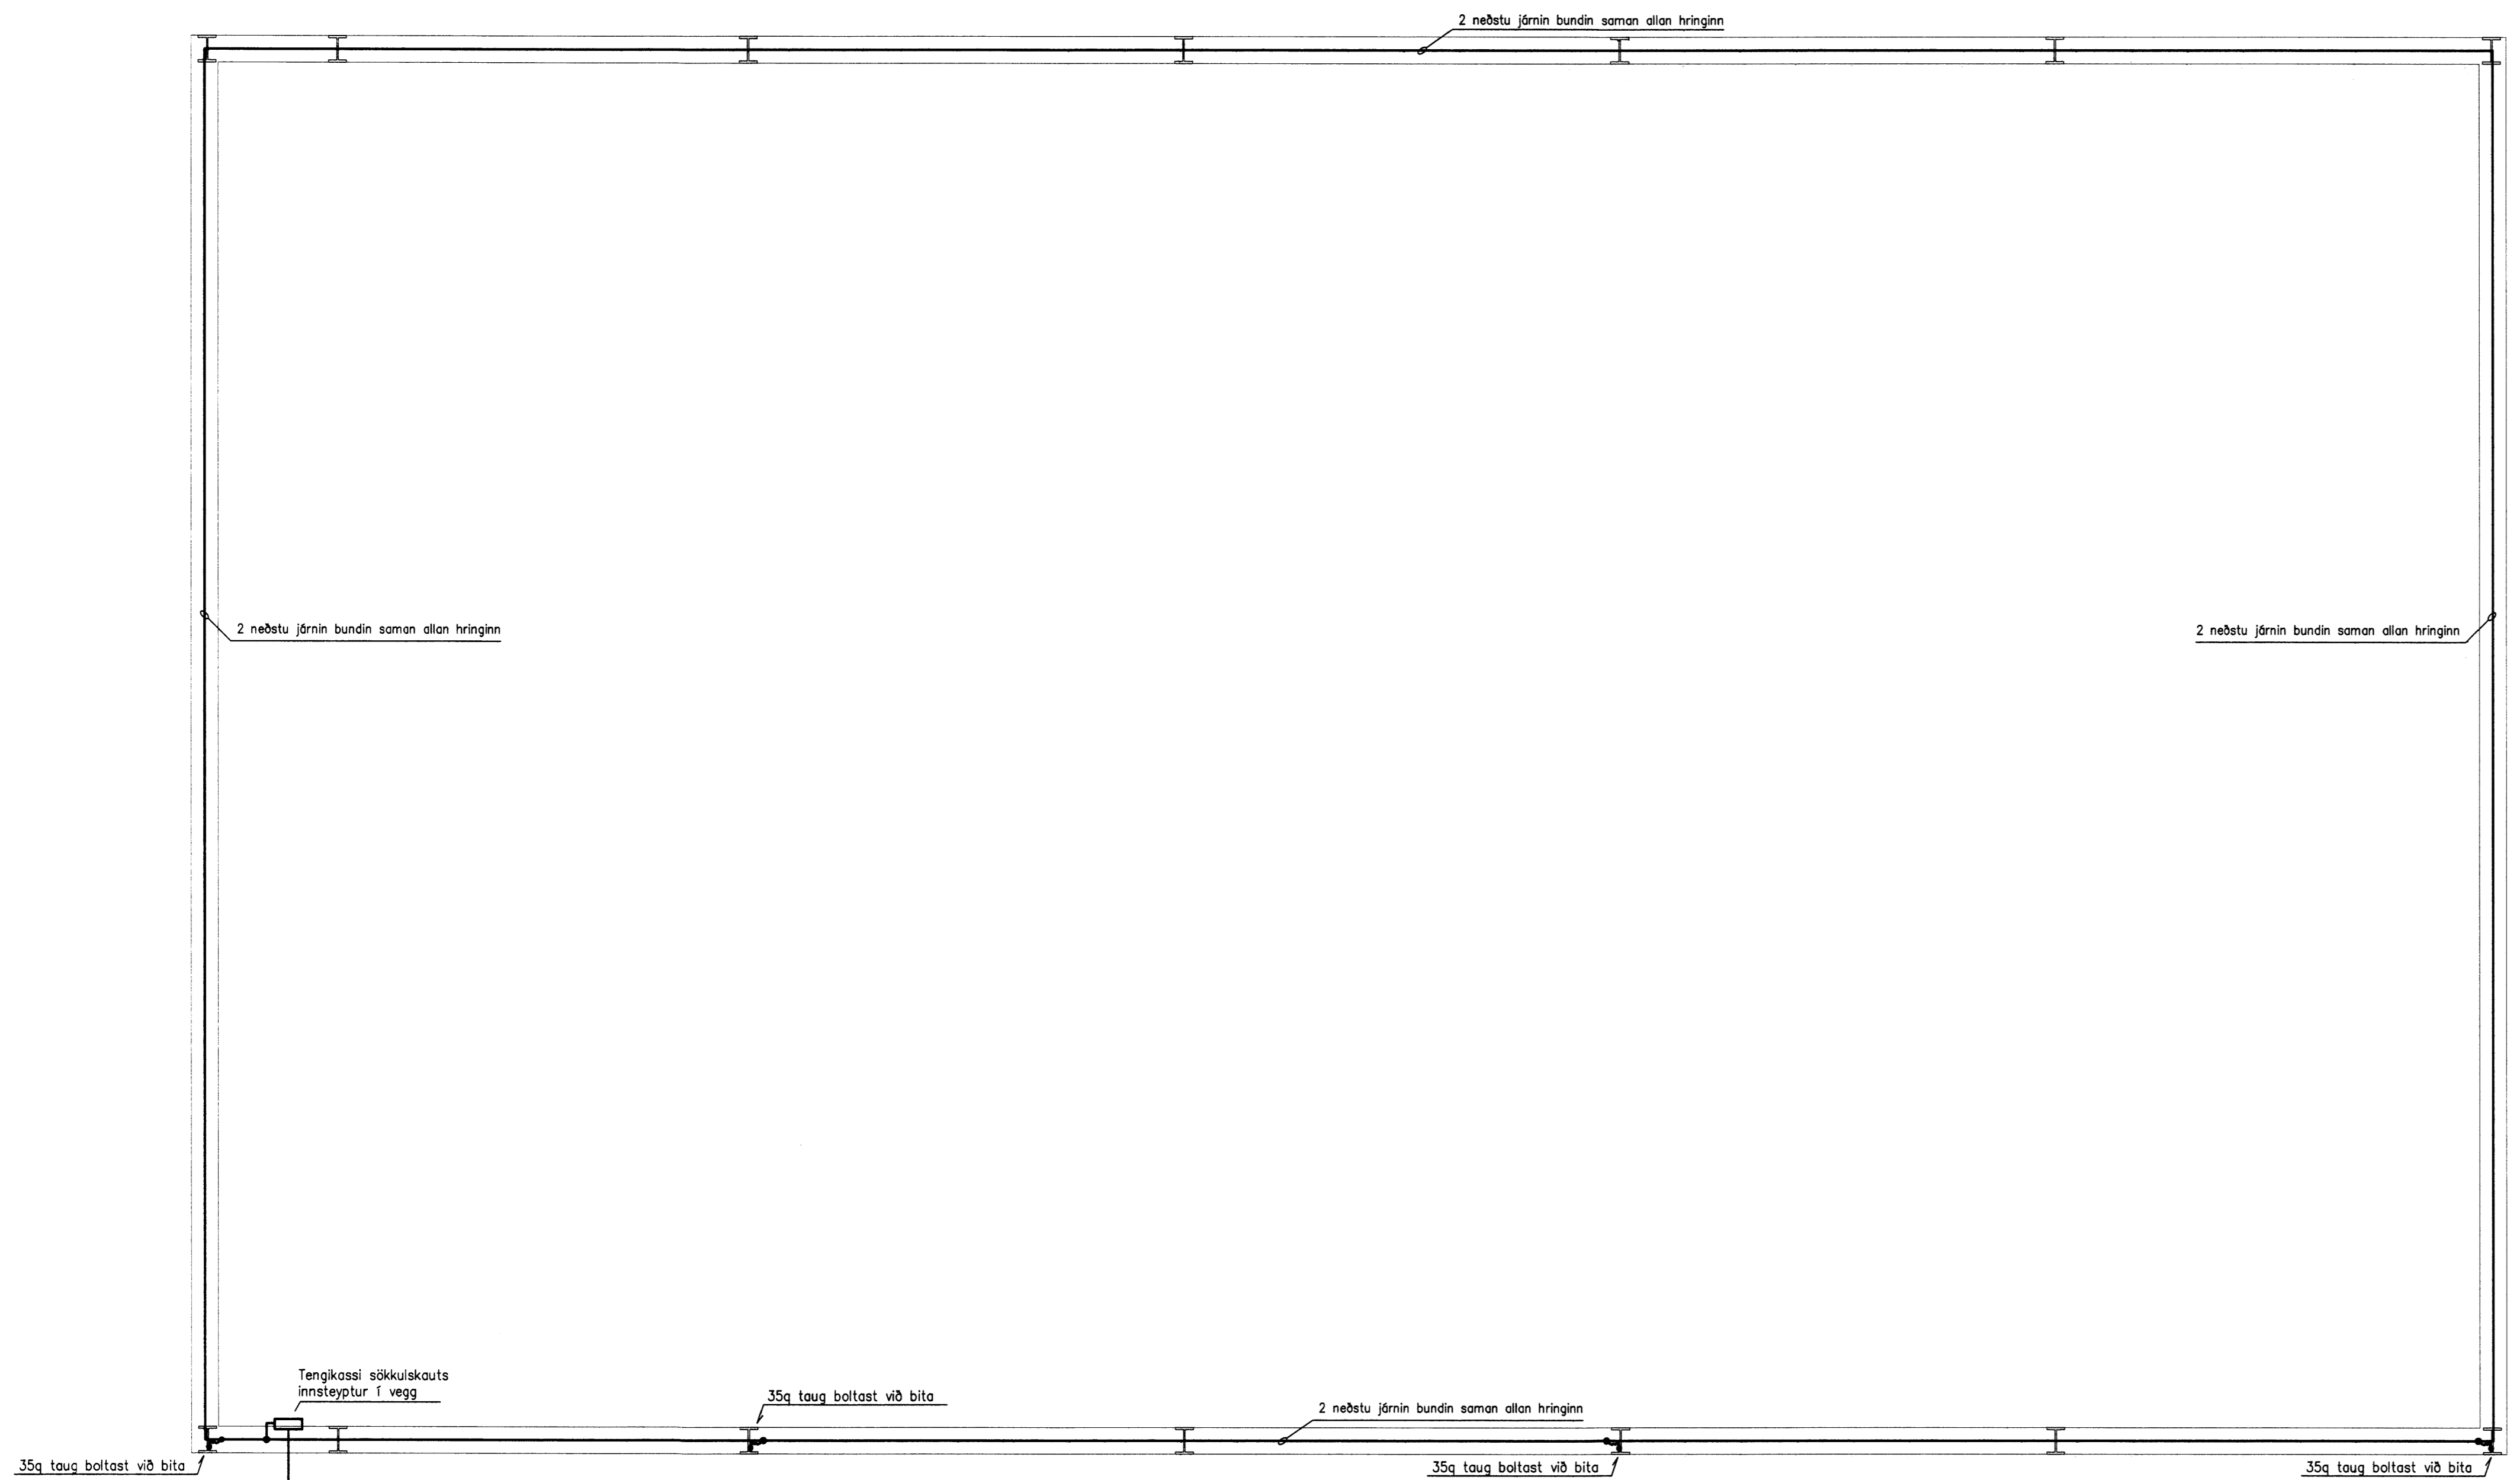
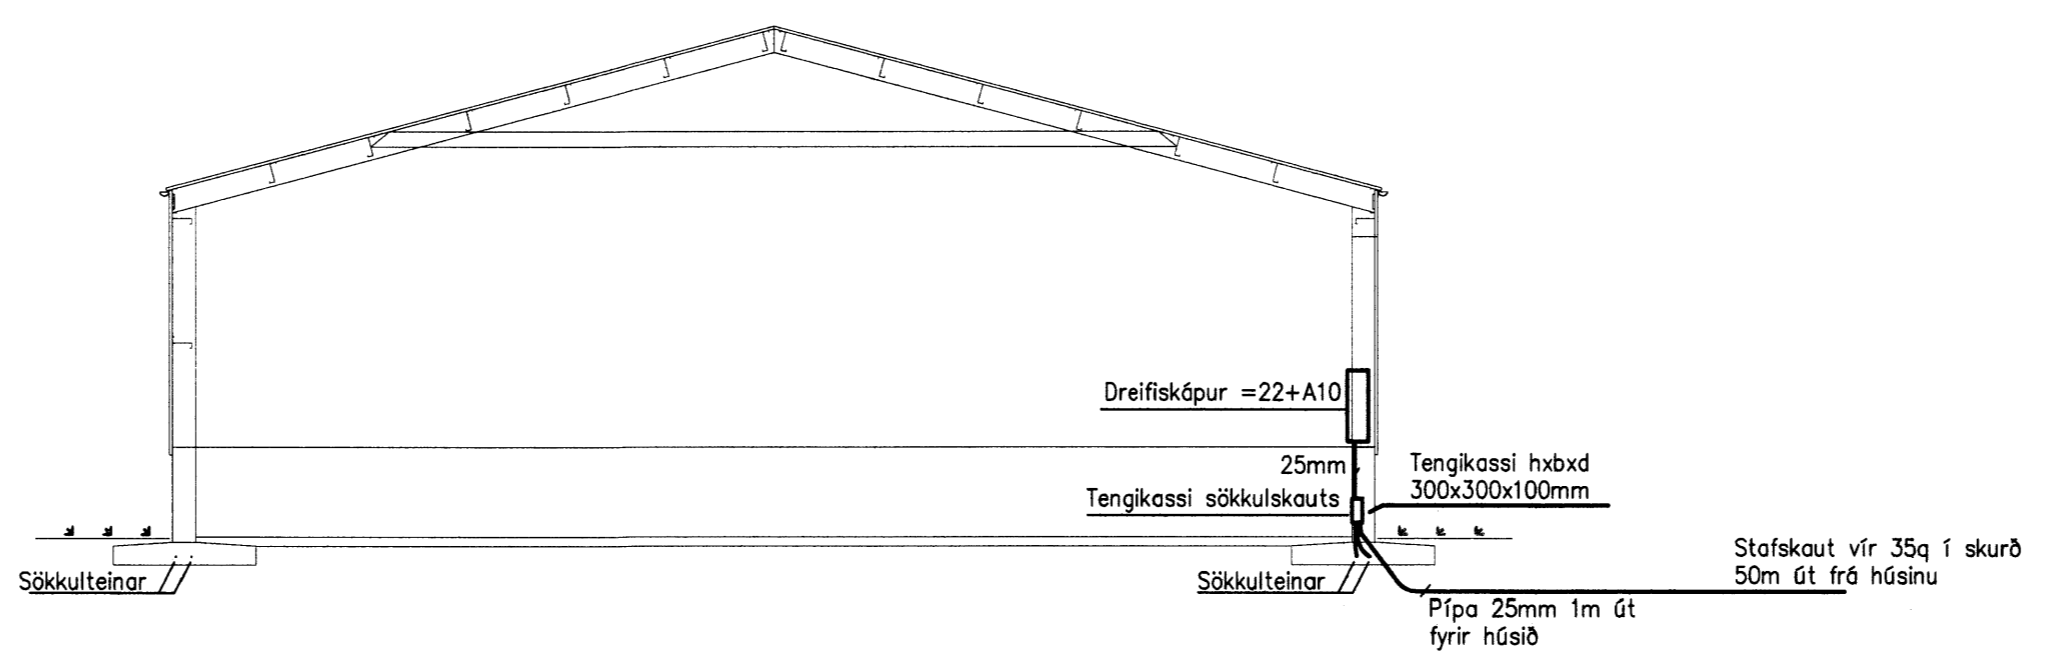
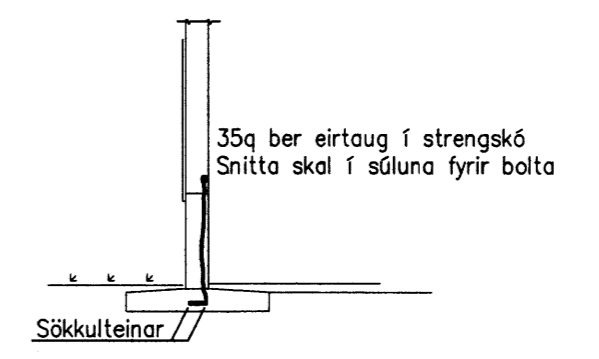
FRÁGANBUR Á SAMTENGINGUM STEYPUENA FYRIR SÖKKULJARDSKAUT

SNID Í STEYPUMÓT

SAMTENGING STEYPUENA SETJA SKAL TVO VIRALASA Á HVERT SAMSKETTI
