Frárennsli: Grunmynd sökklá 1:50

Verkefni: Neðristígur 11

Heiti: Burðarvirki: Grunmynd

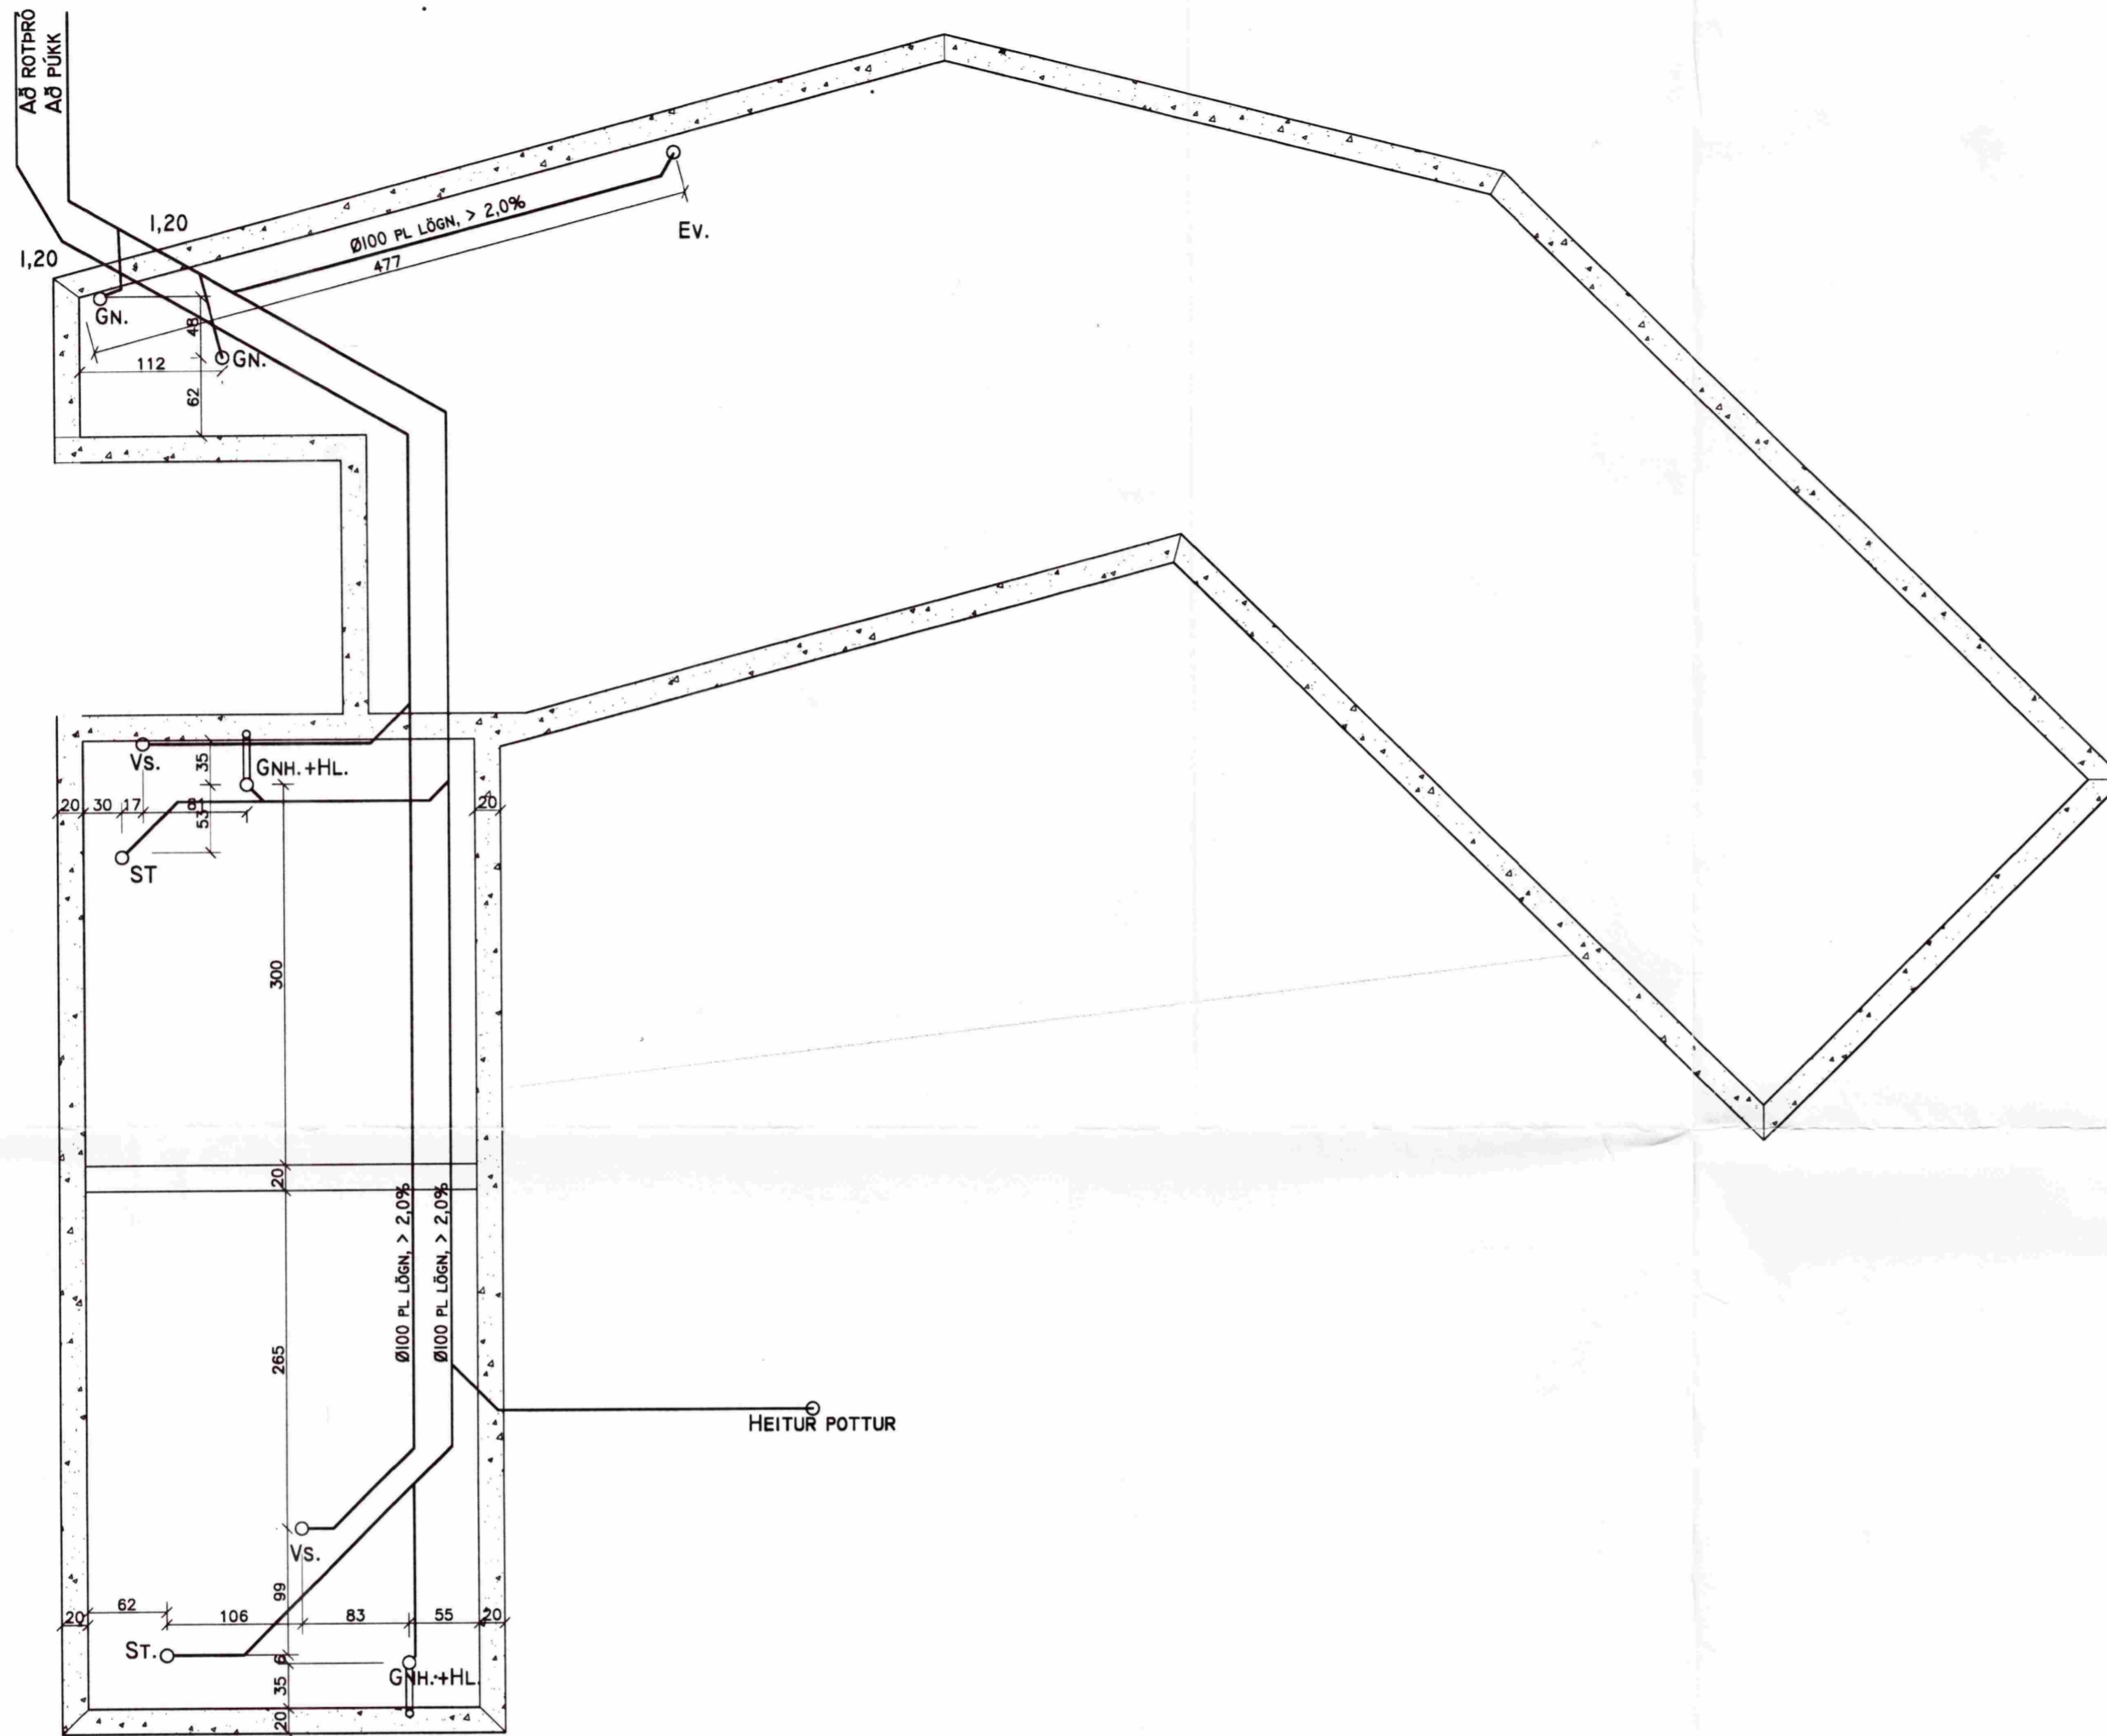
Þakniðurföll tengjast beint niður í jörð í ca. 0,5 m3 þúkk.
