VERKFRÆÐISTOFA SUÐURLANDS EHF

Sólvangur, Reykholti, Bláskógarb.

Íbúðarhús

Burðarvirki

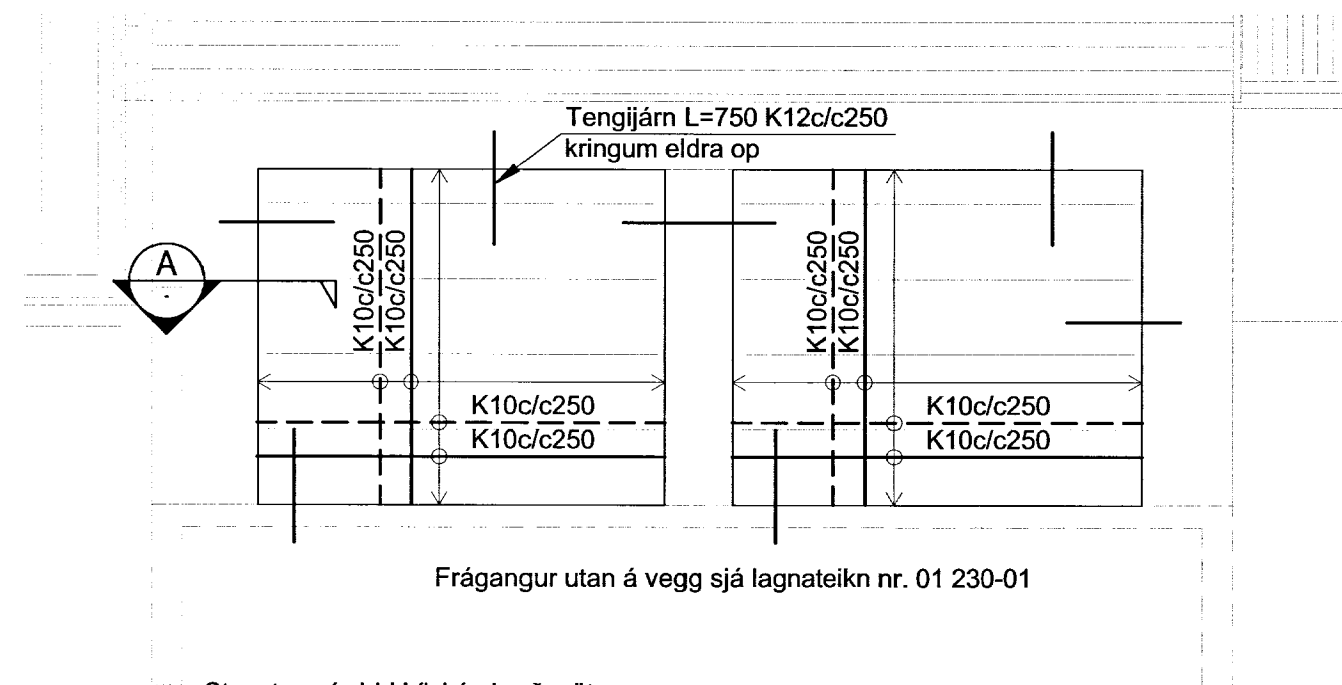
Ásýnd - veggur 1

Steypt uppí eldri bílskúrshurðagöt

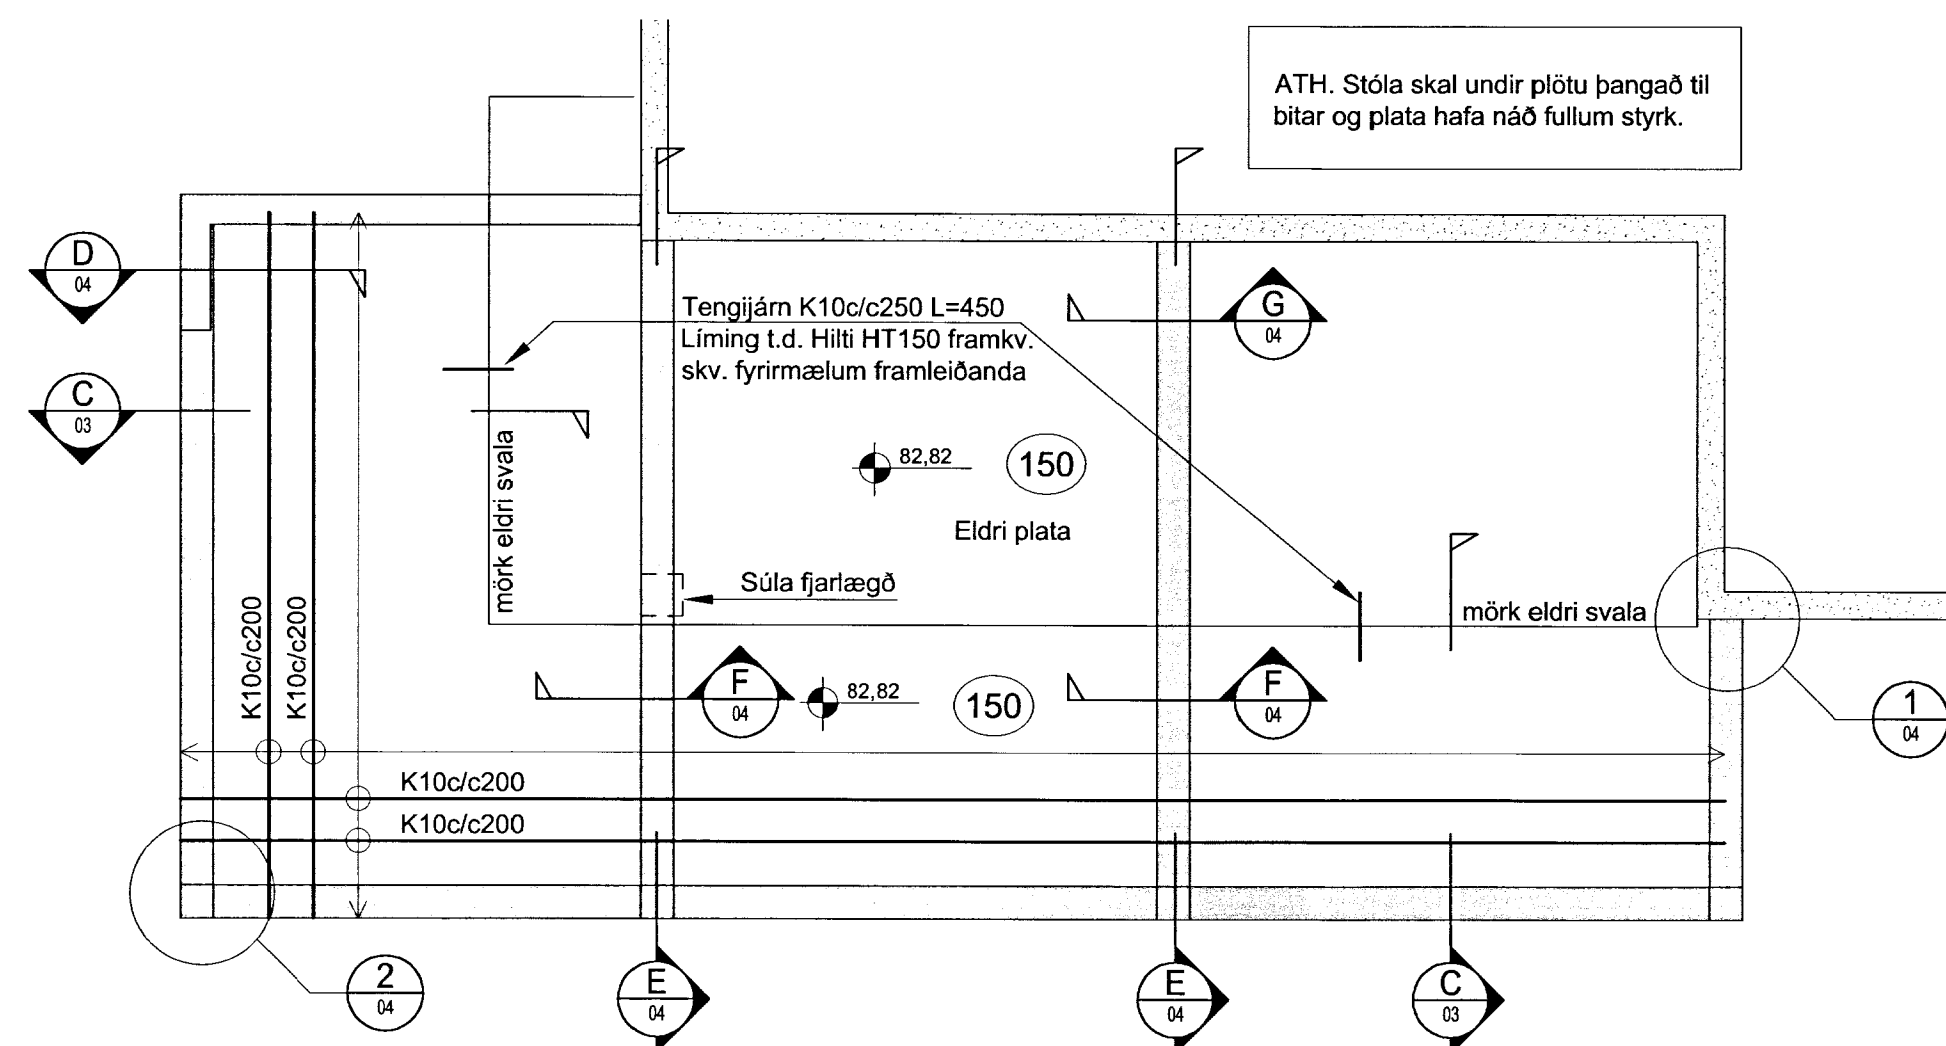
Grunnmynd - veggir og plata svala 2. hæð

ATH. Stóla skal undir plötu þangað til bitar og plata hafa náð fullum styrk.

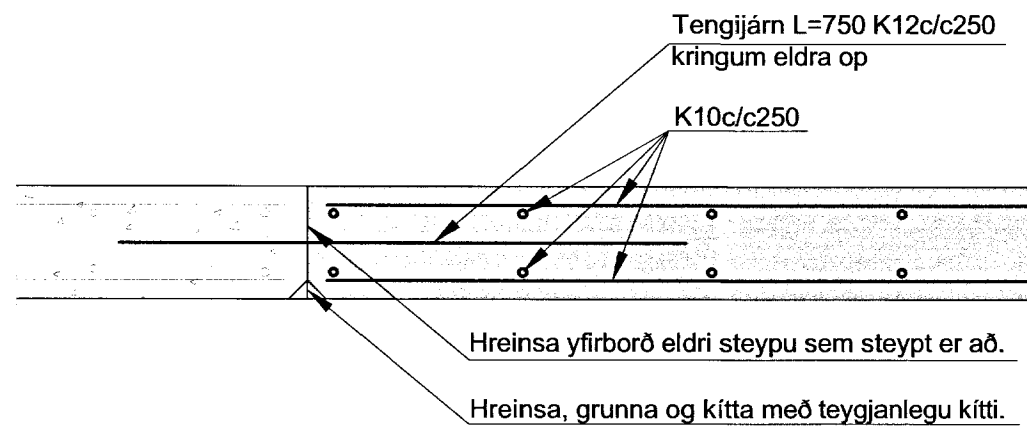
Tengijám L=750 K12c/c250 kringum eldra op
